Prohlídka technologického zařízení: Jez VIčice – stavidlový objekt

Na jezu VIčice byla provedena obhlídka technologického zařízení – stavidlového objektu jezu VIčice se zaměřením na posouzení opravy poškozených 2 ks stavidlových tabulí.

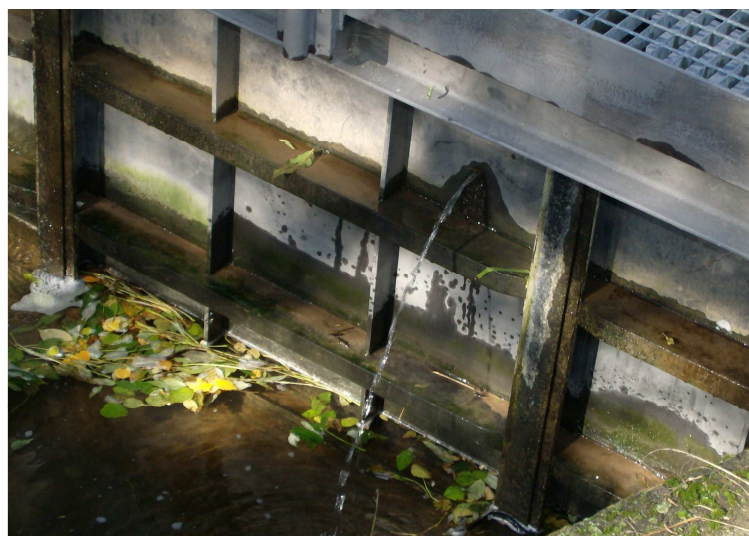
Jedná se o otvor v prostřední tabuli, připomínající průstřel. U levé stavidlové tabule v jednom místě dochází k průsaku vody několika otvory. V tomto místě tabule ze vzdušné strany nese známky koroze. Je možné, že vlivem důlkové koroze došlo k prorezavění plechu a tím i k průsakům.

Otvor v prostřední tabuli

Během prohlídky bylo s technikem provozu, panem Zlámalem dohodnuto, že oprava tabulí bude realizována v rámci provozní zkoušky jezu. Součástí zkoušky bude vyhrazení tabulí do horní polohy. Při současném stavu, kdy jsou poškozená místa pod vodou nelze provést jejich opravu.

Poškozená místa se utěsní přeplátováním plechovými latami, které se přivaří ke stávajícím ocelovým tabulím. Současně se provede posouzení stavu všech tabulí, zda k podobnému poškození nemůže dojít i na jiných místech. V tomto případě by se musela zvažovat výměna celkového oplechování tabulí a to v nejbližším vhodném termínu.

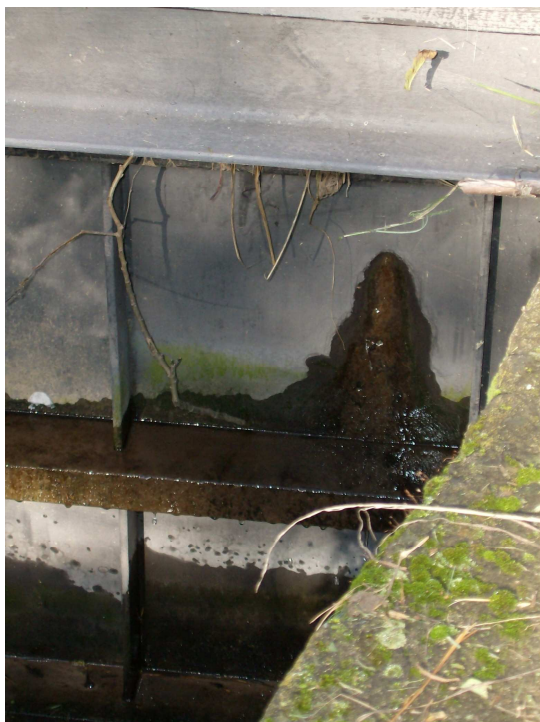
Místo poškození – průsaku v levém stavidlu
