Oprava návodního uzávěru v Koryčanech

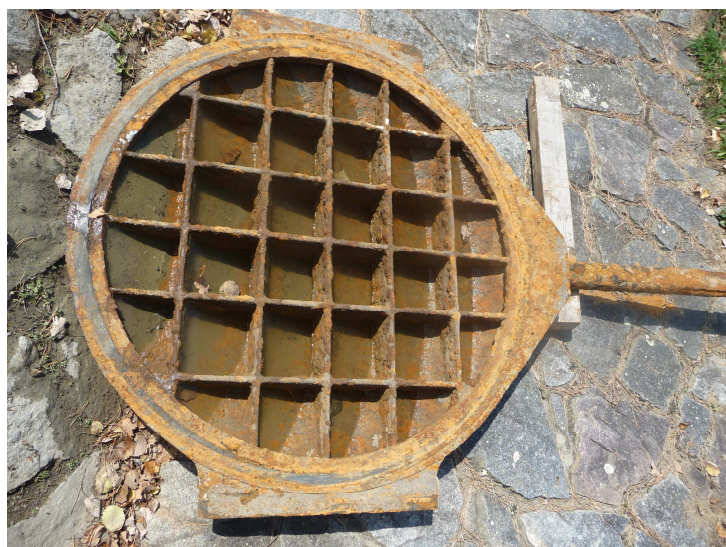
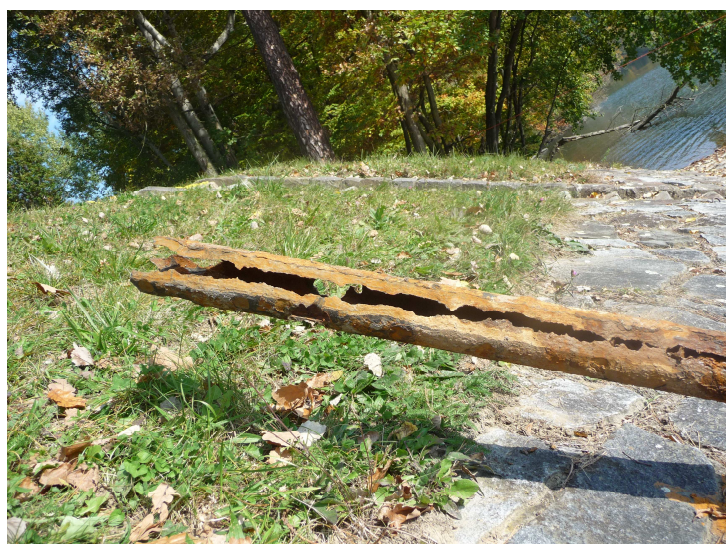
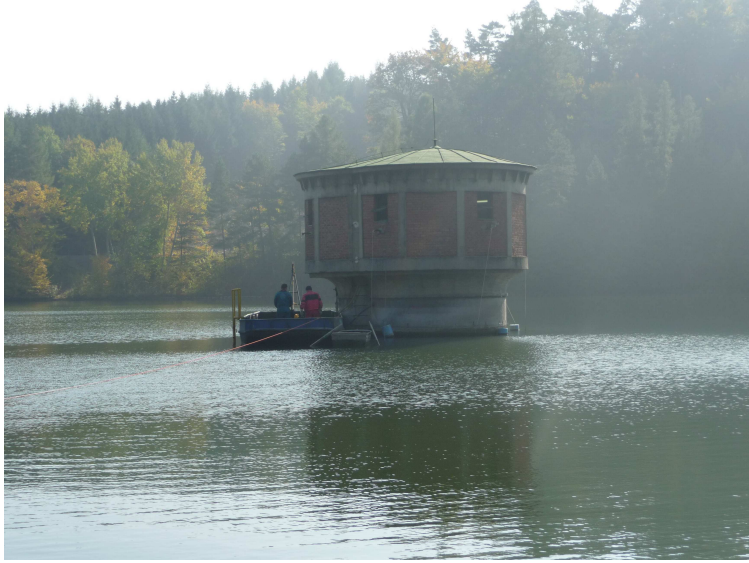
Důvodem opravy byla skutečnost, že došlo k proreznutí táhla návodního uzávěru. Ten byl prakticky neovladatelný. Práce byly zahájeny 4.10.2010. Provedena byla demontáž návodní tabule, transmisí a vodorovného česla. Návodní uzávěr byl odvezen dodavatelem k revizi. V současné době je dokončena projektová dokumentace nového rozvodu transmisí. Výrobní výbor byl svolán na pondělí 25.10.2010 v závodě dodavatele. K prohlídce bude připraven očištěný návodní uzávěr. Poté bude zahájena výroba nových rozvodů transmisy. Montáž bude dokončena v měsíci listopadu.
