Průvodní list útvaru povrchových vod Plánu oblasti povodí Moravy 2010 - 2015

Roštěnka po ústí do toku Rusava		Pracovní číslo VÚ	M132
Kraj (kraje)	Zlínský	ID	40779000
Vodoprávní úřad (úřady)	Kroměříž, Holešov	ČHP	4-12-02-129

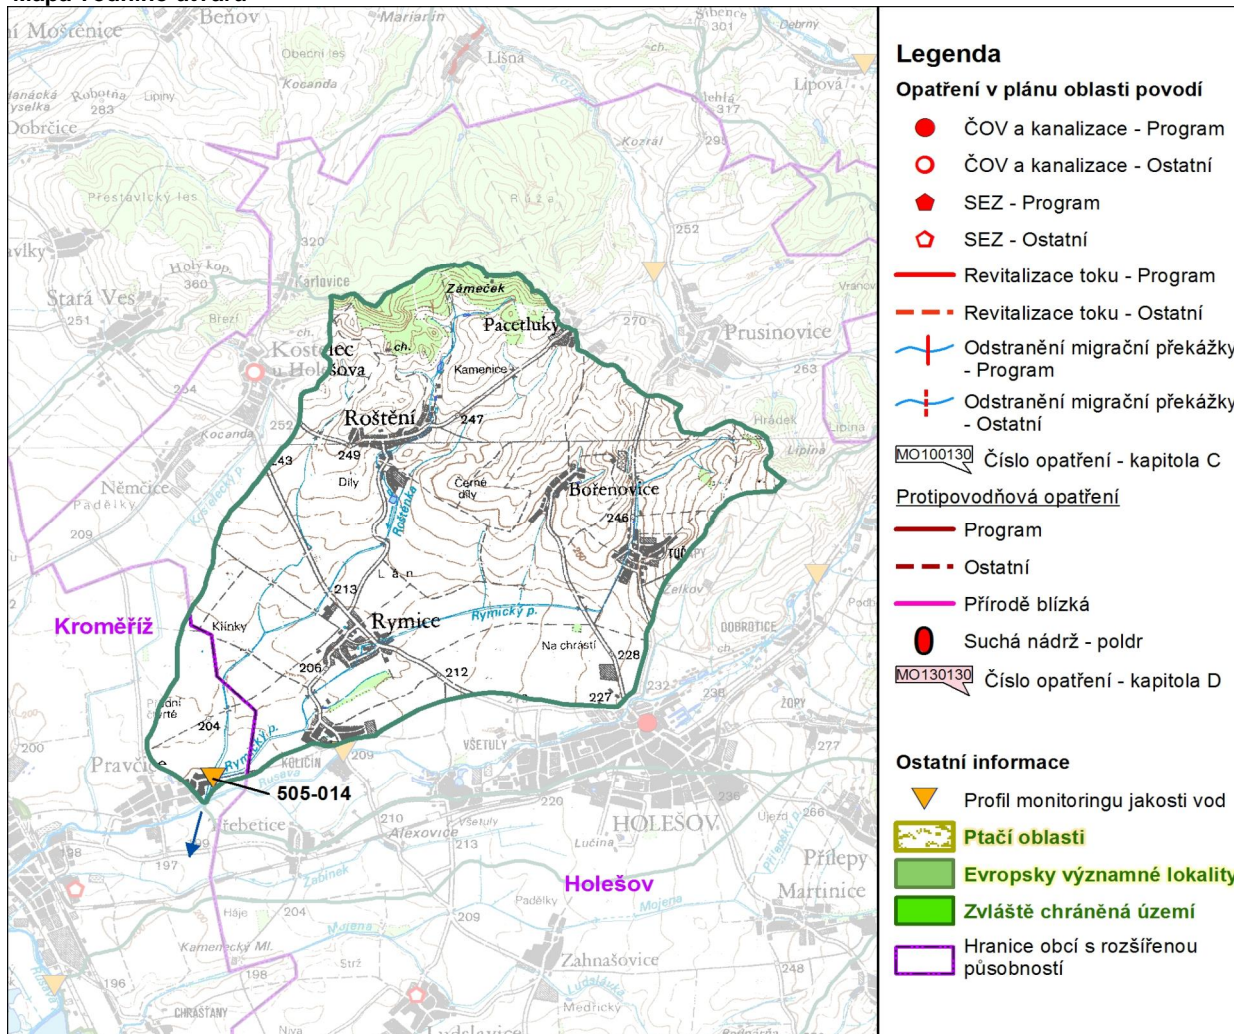
Mapa vodního útvaru

Opatření v plánu oblasti povodí

- ČOV a kanalizace - Program
- ČOV a kanalizace - Ostatní
- ◆ SEZ - Program
- ◇ SEZ - Ostatní
- Revitalizace toku - Program
- - - Revitalizace toku - Ostatní
- |— Odstranění migrační překážky - Program
- - -|— Odstranění migrační překážky - Ostatní

Protipovodňová opatření

- Program
- - - Ostatní
- Přírodě blízká
- Suchá nádrž - poldr

Ostatní informace

- ▼ Profil monitoringu jakosti vod
- Ptačí oblasti
- Evropsky významné lokality
- Zvláště chráněná území
- Hranice obcí s rozšířenou působností
