VD Vranov od bradu Bítov

Zpravodaj vydává: Povodí Moravy, s. p., Dřevařská 11, 601 75 Brno, IČ: 70890013

Náklad: 1 000 ks, vychází čtvrtletně, rozšiřováno zdarma, vydáno v Brně, říjen 2009

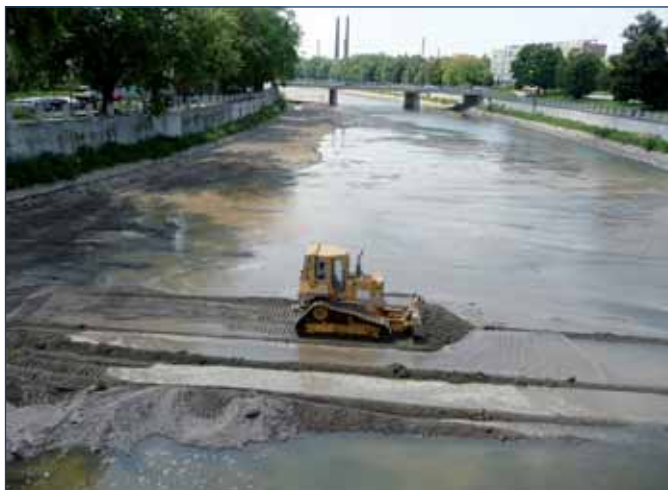
Těžební práce v korytě toku Bečvy

Provoz Přerov, v termínu srážky na jezu Přerov ve dnech 26.–30. července 2009, provedl v prostoru od mostu Míru po Tyršův most v intravilánu města Přerov údržbu koryta toku Bečva.

Za účelem zlepšení tohoto nepříznivého stavu bylo provedeno rozhrnutí štěrkopískových nánosů z konvexní strany oblouku koryta toku na stranu konkávní. Na rozhrnování nánosů použili zaměstnanci provozu Přerov tři mechanizační prostředky – dva

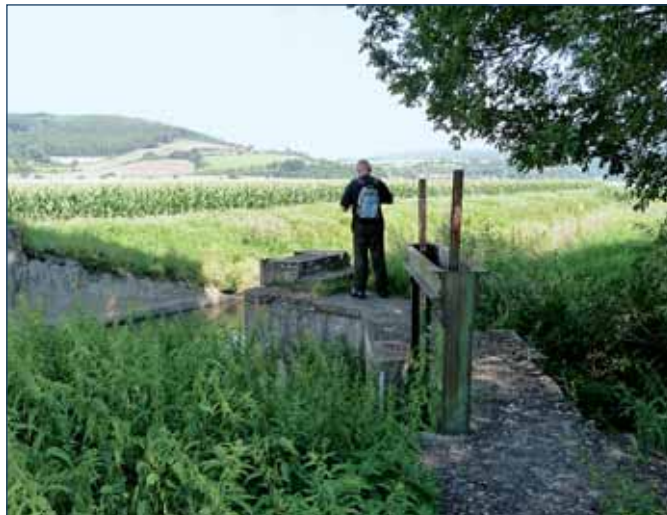
Digitální zaměrování ochranných hrází

Od března letošního roku probíhá na provozech závodu Horní Morava (ZHM) Olomouc digitální zaměření všech ochranných hrází pomocí přístroje MobiTest Pro. Na začátku proběhlo seznámení s přístrojem. Kolegové z útvaru technicko-bezpečnostního dohledu (TBD) a provozu z ředitelství PM Brno vypracovali metodické pokyny, které nám ulehčí první práci v terénu s tímto přístrojem. Každého měření se účastní technik provozu, který má danou hráz na svém úseku a zaměstnanec útvaru – specialista. Je provedeno přesné zaměření osy hráze a jevů na ní a vše je fotograficky zdokumentováno. Údaje z měření jsou zaznamenávány pomocí speciálního programu do elektronických map. Můžeme z nich zjistit jevy vyskytující se přímo na ochranné hrázi nebo v jejím blízkém okolí – např. křížení komunikačních sítí, kanalizačních výústí, odběrů vody a další. Všechny tyto zjištěné údaje jsou použitelné pro další jednání s vlastníky dotčených inženýrských sítí a další využití provozních činností. Díky dobré spolupráci s útvarem TBD ředitelství PM Brno máme v současné době zaměřeno více jak polovinu z 310 km hrází, které má ZHM Olomouc ve své správě. Pokud nenastanou nepředvídané klimatické podmínky, bude úkol splněn v ter-

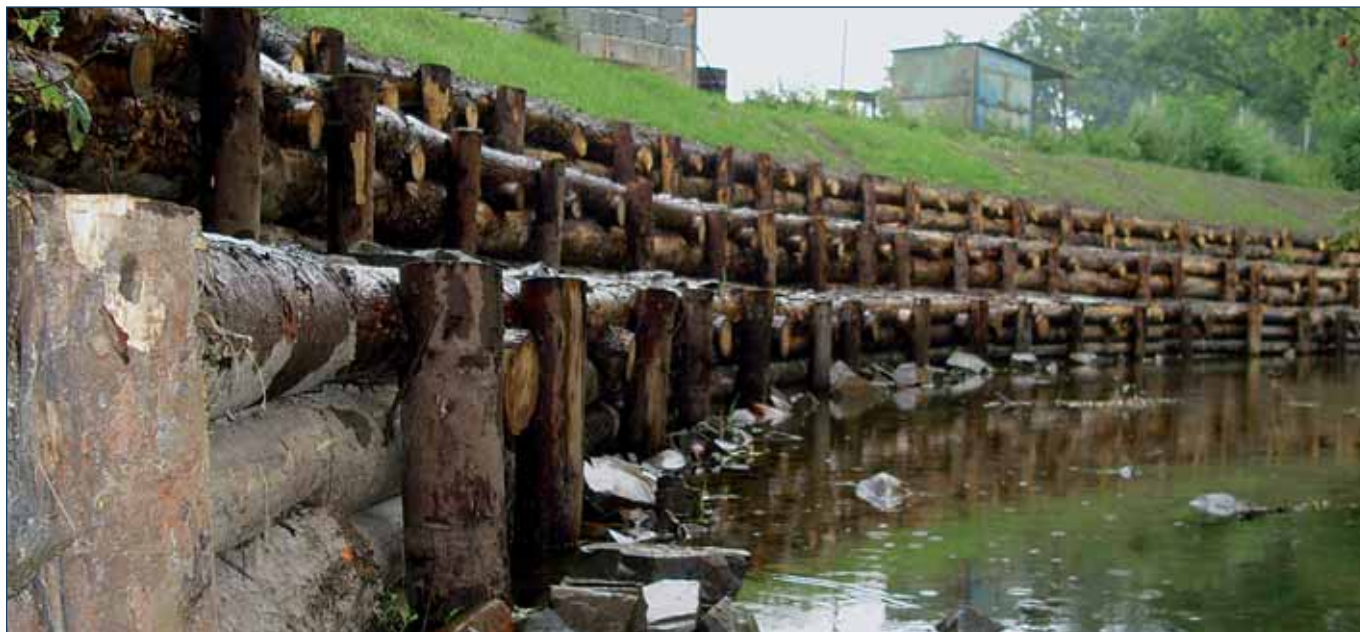
Opevnění toku Sitka v Moravské Huzové srubovou stěnou

Sanace břehové nátrže v obci Moravská Huzová byla z prostrových důvodů složitější. Koryto je v tomto úseku široké pouze 6 m ve dně, sklony břehů jsou však značně strmé a vysoké a s korytem toku těsně sousedí zděná budova (zázemí fotbalového hřiště). Z tohoto důvodu nebylo možno provést opevnění v dostatečně stabilním sklonu, ať už na pozemcích PM nebo na sousedních. Projektant stavby navrhl dvě variantní řešení provedení opevnění v tomto úseku toku. V první variantě mělo být opevnění provedeno kamenným záhozem s urovnáním pohledových ploch ve sklonu 1:0,75 až 1:1, na celou výšku svahu, tedy cca 3,5 m. Druhá navržená varianta opevnění bylo provedení srubové stěny z vhod-

né kulatiny (borovice, modřín) zakotvené do rostlého terénu břehu. Tato varianta byla o něco nákladnější než opevnění kamenným záhozem, ale z důvodu stability i z estetických důvodů se správce toku přikláněl ke druhé variantě.

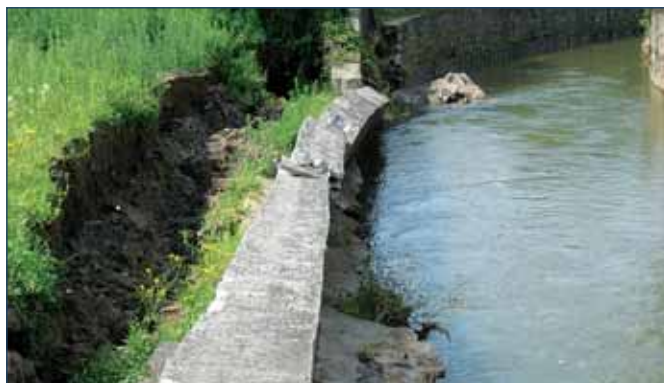
Poškozená zeď na Veličce v Hranicích

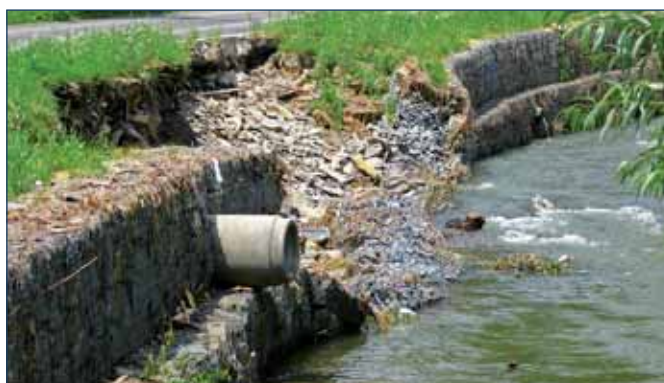
Poškozené drátokoše na Veličce ve Lhotce u Hranic

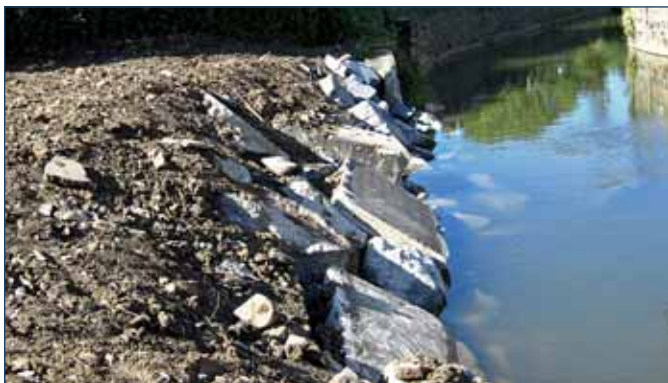
Provizorní zajištění Veličky v Hranicích

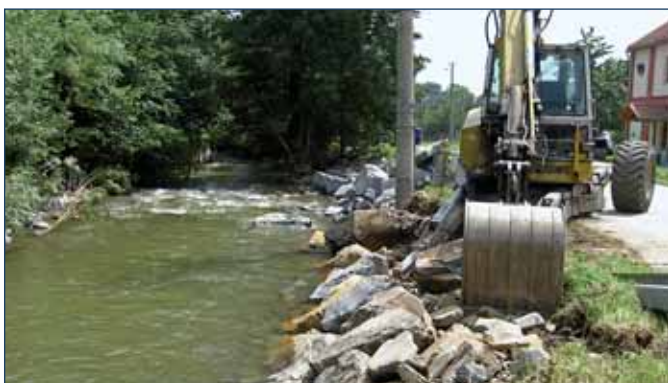
Zajištění komunikace podél Veličky ve Lhotce u Hranic

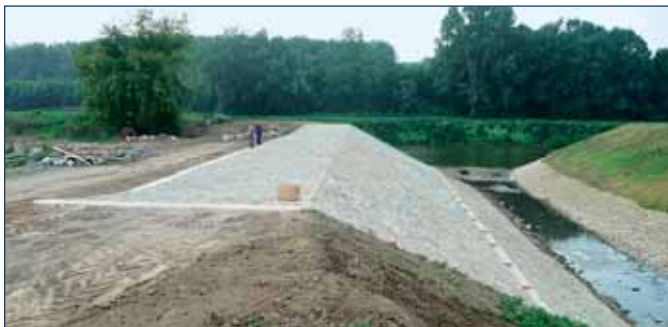
Nově vybudovaný přeliv na hrázi na soutoku Moravy se Syrovinkou

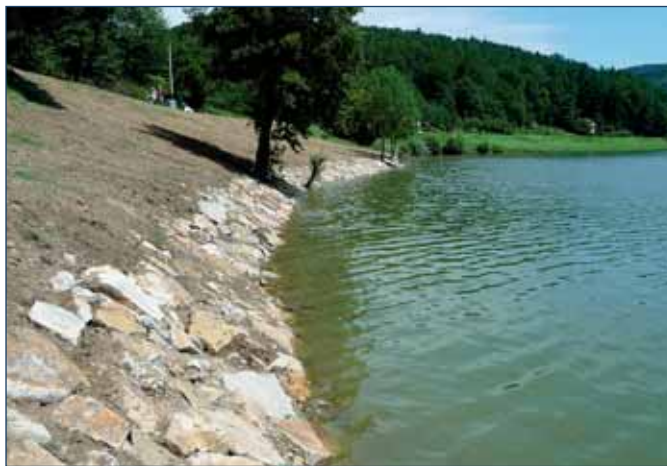
Břehové opevnění na Luhačovické nádrži

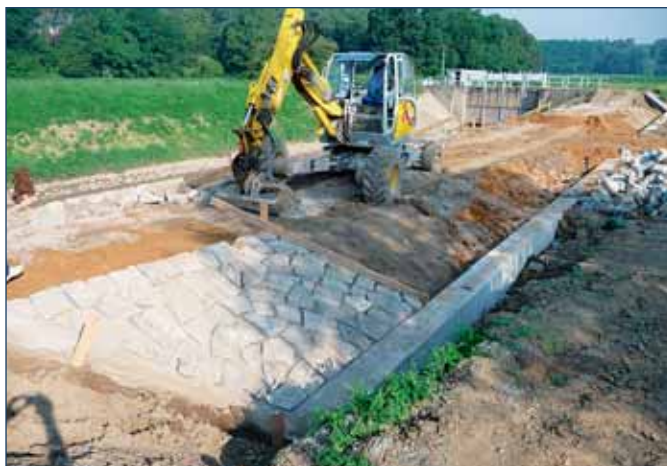
Výstavba přelivu na hrázi na soutoku Moravy se Syrovinkou

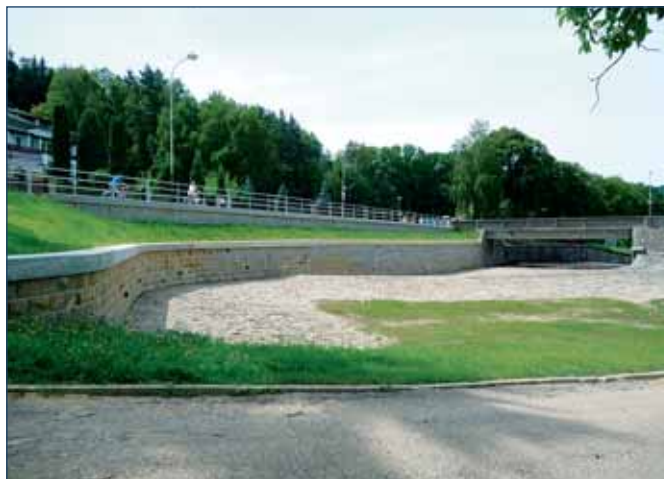
Rekonstruovaná opěrná zeď

Rekonstrukce opěrné zdi nad přelivem VD Luhačovice

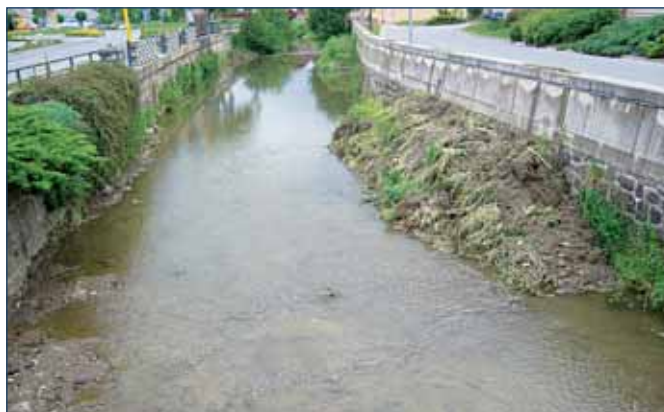
Odstraňování nánosů z toku Říky ve Slavičíně

V letošním roce byl vybudován zpevněný brod přes Říku ve Slavičíně, který zpřístupnil dosud nedostupné pozemky na pravém břehu. Současně ve městě Slavičín probíhá odstraňování nánosů z koryta Říky, které je rozděleno na tři etapy. Toto čištění je náhradou za nezrealizovaná protipovodňová opatření města Slavičín. První etapa byla již provedena a na další se chystáme v nejbližší době. Spolupráce s radnicí ve Slavičíně je na velmi dobré úrovni, město má velký zájem na obnovení původní kapacity koryta, o čemž svědčí odstraněný v pořadí již třetí nekapacitní most v intravilánu města (nový je těsně před dokončením).

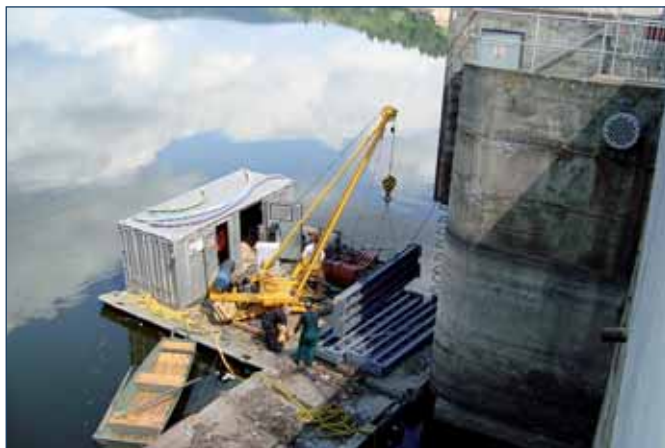
Instalace brazení před spodní výpust za účelem zabránění možného ucpání

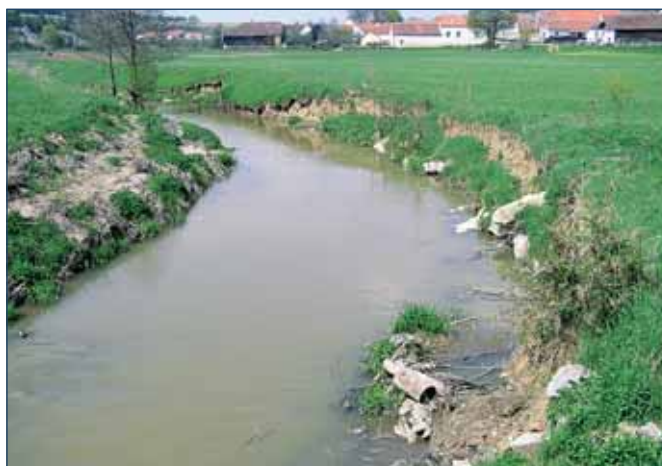
Jedna z mnoha břehových nátrží na Želetavce v Bačkovicích

Při povodni v březnu a dubnu 2006 došlo v důsledku zvýšených průtoků k narušení původního opevnění upraveného koryta toku Želetavky. V korytě vznikly rozsáhlé břehové nátrže, výmoly za opevněním a táhlé sedimentační lavice. Nátrže nevznikly jen ve vodou namáhaných částech oblouků, ale i v rovinnatých úsecích na protilehlých březích, kde nevhodně vyrostly osamocené dřeviny v dolních partiích průtočného profilu.

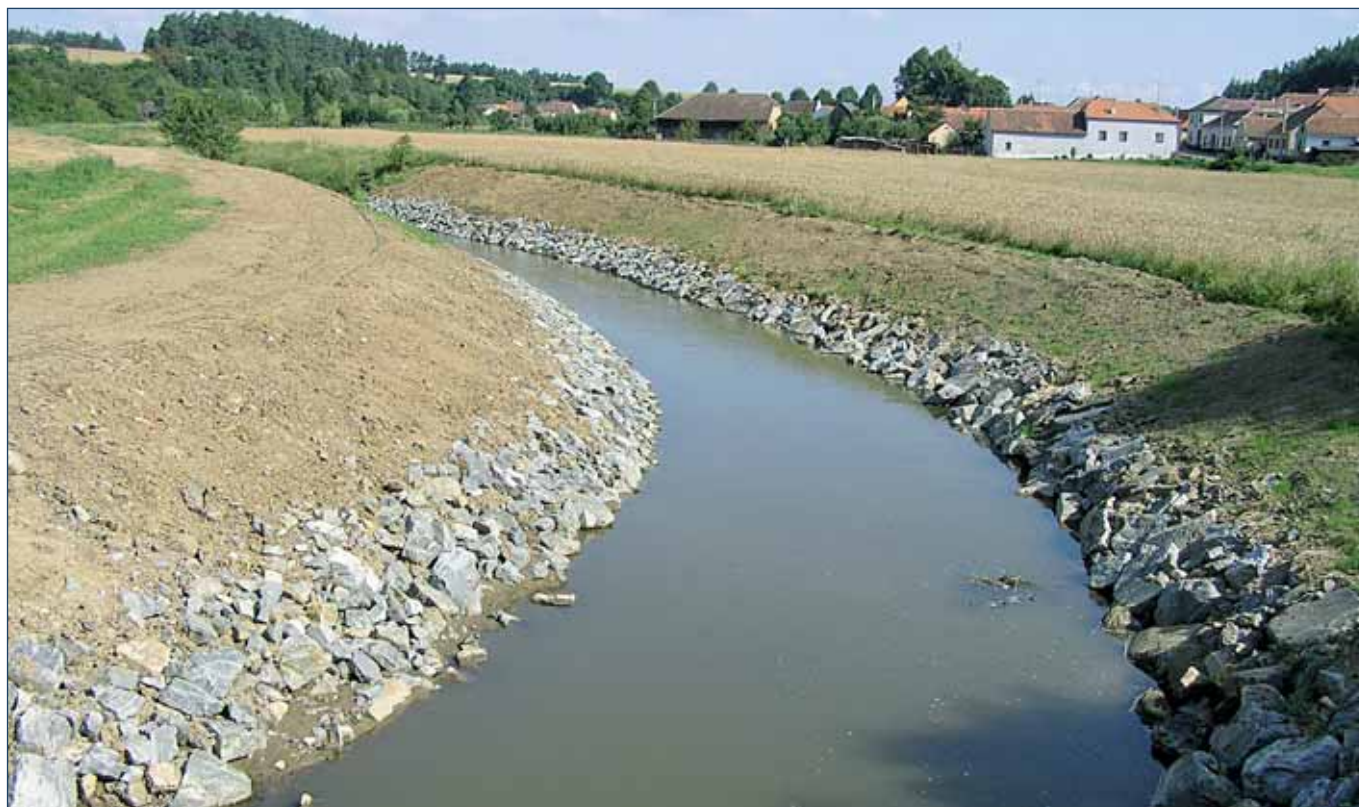
...nátrže po opravě

V květnu 2007 vypracovali zaměstnanci provozu Dačice zadání rozsahu stavby a následně další zainteresované osoby zpracovaly potřebné podklady pro konečné vyhotovení projektové dokumentace. Projektová dokumentace s veškerými vyjádřeními dotčených osob a organizací byla vyhotovena v únoru 2009. Do konce vegetačního období 2008/2009 byly odstraněny nevhodně vyrostlé náletové dřeviny. Počátkem června bylo předáno staveniště zhotoviteli. Oprava spočívala v odstranění nánosů, provedení výkopu pro patku z lomového kamene a uložení zeminy z nánosů do nátrží. Zemina byla zhutněna a následně zhotovena záhozová patka z lomového kamene do 200 kg s urovnáním líce. Nakonec byl profil vysvahován a oset. Koncem července byly veškeré práce dokončeny a dílo přebráno PM.

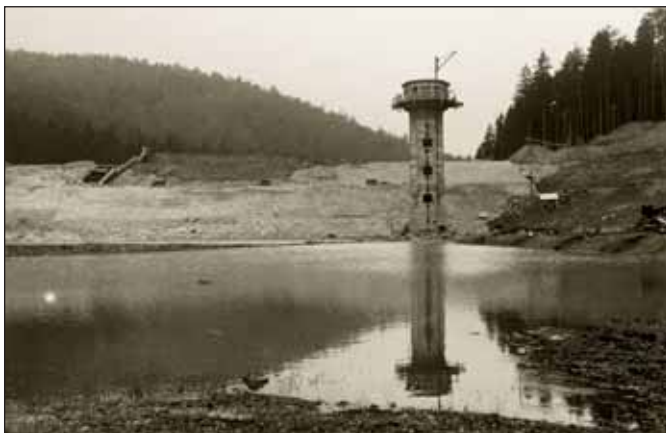
VD Koryčany během výstavby

Je tomu již 50 let, co byl zahájen zkušební provoz VD Koryčany (přesně 16. března 1959) na toku Kyjovka. Vlastní výstavba VD probíhala v letech 1953–1958. Rozhodnutí o schválení vodohospodářského díla přehrady s úpravou vody a hlavním řádem vydal ONV v Kroměříži – odbor vodního hospodářství a energetiky v roce 1962. Do trvalého provozu bylo VD uvedeno v roce 1963 OVHR Jm KNV v Brně.

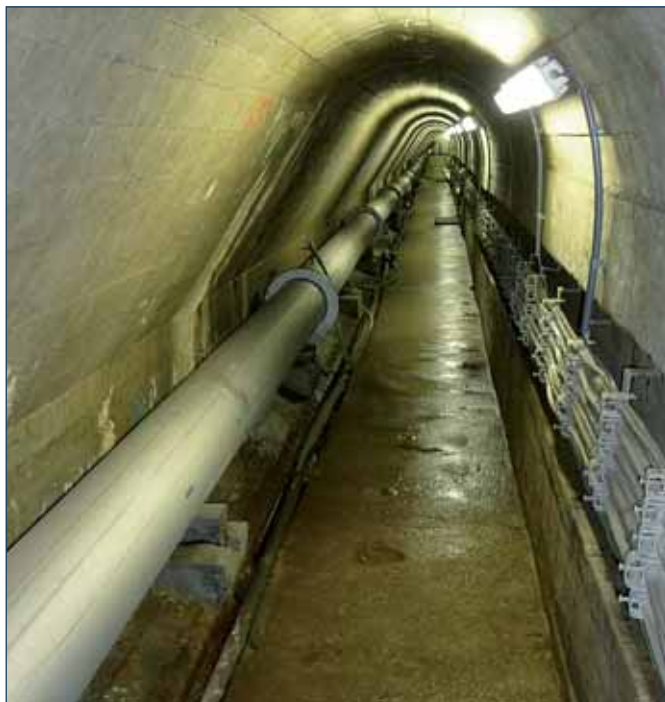
Nerezové vodárenské potrubí osazené v roce 2003

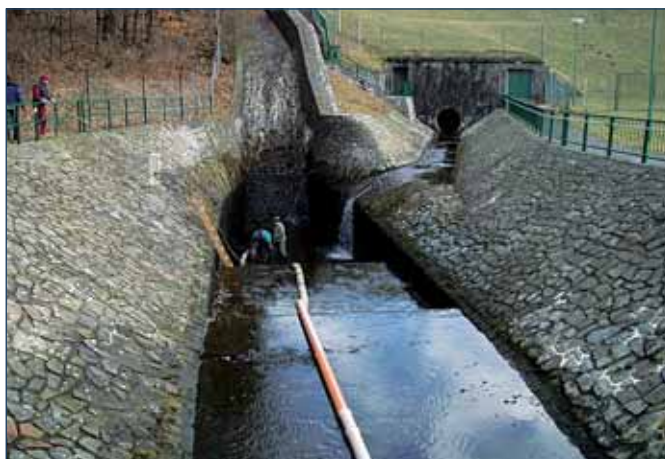
Výčerpání vývaru před jeho geodetickým zaměřením
