Opravy na jezu Bolelouc

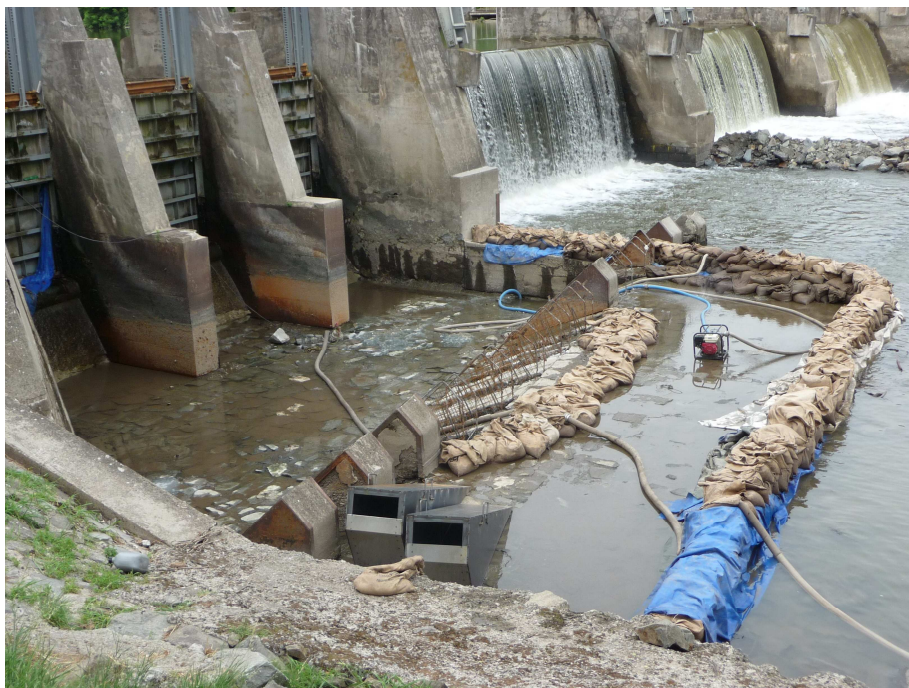
Pohled do podjezí na první jímku pod stavidly. Na horní hraně stavidel jsou navařeny ocelové náplátky utěsněné montážní pěnou, aby bylo zabráněno přepadu vody do jímky. V jímce probíhají přípravné práce na betonování rozrážečů (tvárování armatur rozrážečů, v popředí jsou připravena ocelová pouzdra).

V současné době je realizována akce „**Jez Bolelouc – oprava stavební části**“. V rámci této stavby již byla provedena kompletní oprava vývařiště, která spočívala v sanaci zjištěných výmolů desky vývařiště, doplnění kamenných dlažeb, v opravě rozražečů, dělicí stěny a uzavíracího prahu vývaru. Postup prací byl pro tyto závady obdobný. Pro bezproblémové převádění průtoků v mezích tolerance provozní hladiny byly nad danou jímku na hradící prvky jezu navařeny nástavné ocelové pláty. Po kvalitním utěsnění montážní pěnou účinně zabraňovaly přelivu vody z nadjezí do jímky a zajistily tak nezbytné podmínky pro kvalitní provedení prací. Přestože byl průběh akce komplikován nepřízní počasí a nečekaně vysokými průtoky, kdy byly jímky několikrát zaplaveny, opětovně těsněny a čerpány, byly práce ve vývařišti dokončeny v požadovaném časovém rozmezí a v odpovídající kvalitě. V současné době bude akce pokračovat opravou narušeného břehového opevnění podjezí.

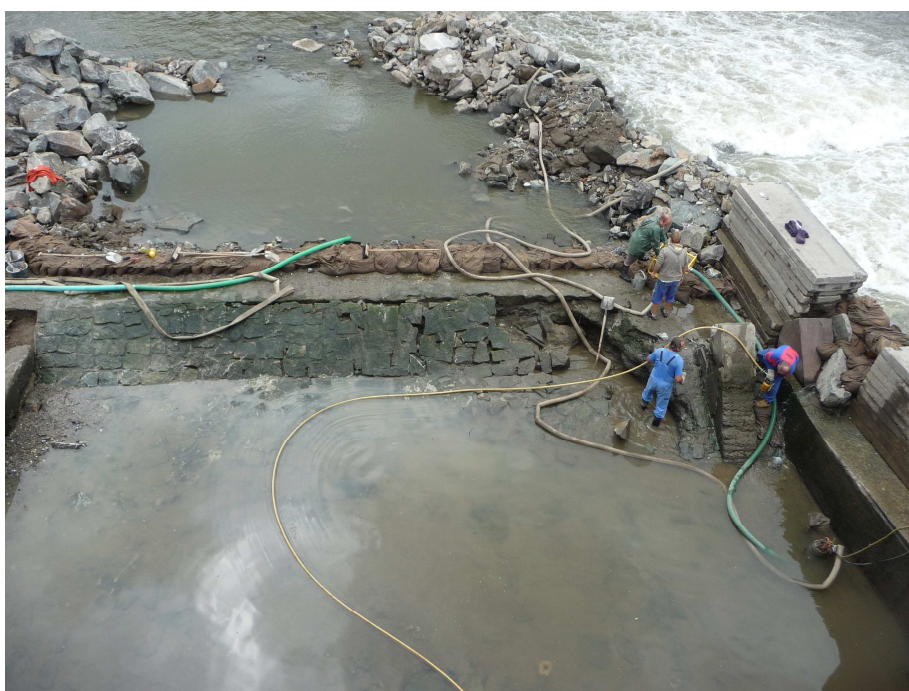
Pohled z jezové lávky do jímky pod klapkami. Čerpání a příprava sanace rozsáhlého výmolu v pravém rohu vývařiště
