Sanace nátrží na Svitavě přes Brno

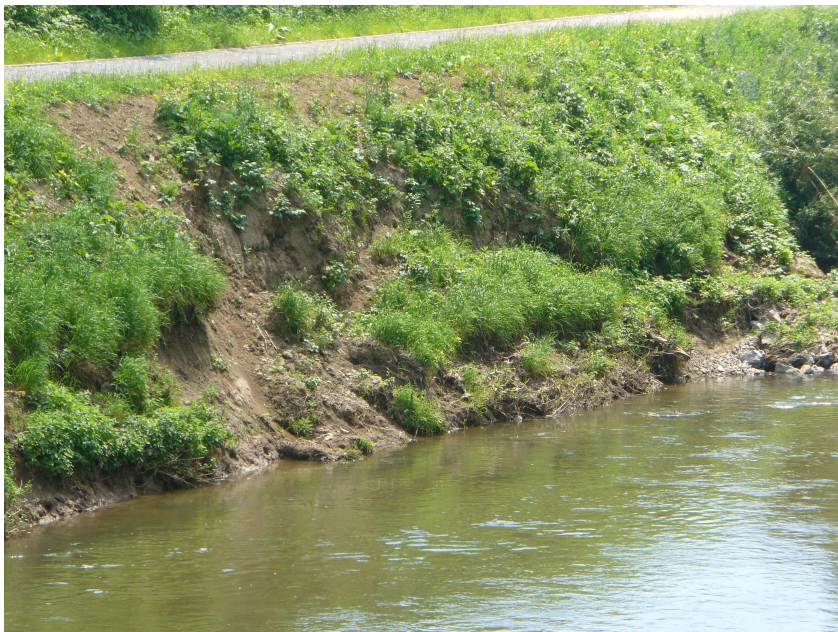
V k.ú. Holásky, v neohrázovaném úseku Svitavy několik set metrů nad soutokem se Svratkou bylo nezbytné sanovat levobřežní nátrž v místě těsného souběhu dokončované trasy cyklostezky „Soutok – D2 – Kaštanová“ s vodním tokem.

Vzhledem ke skutečnosti, že mimo povodňový stav vzniku nebezpečné nátrže jednoznačně napomohla samotná stavba cyklostezky, bylo nutné do opravy zapojit i příštího vlastníka se zhotovitelem prostřednictvím vodoprávního úřadu. Došlo však ke vzájemné dohodě o podílu správce toku a investora stavby cyklostezky na urychlené sanaci nátrže lomovým kamenem tak, aby byla zajištěna stabilita břehu, trasy cyklostezky v daném místě a zejména její následný bezpečný provoz.

Sesuv břehu v místě probíhající stavby CS

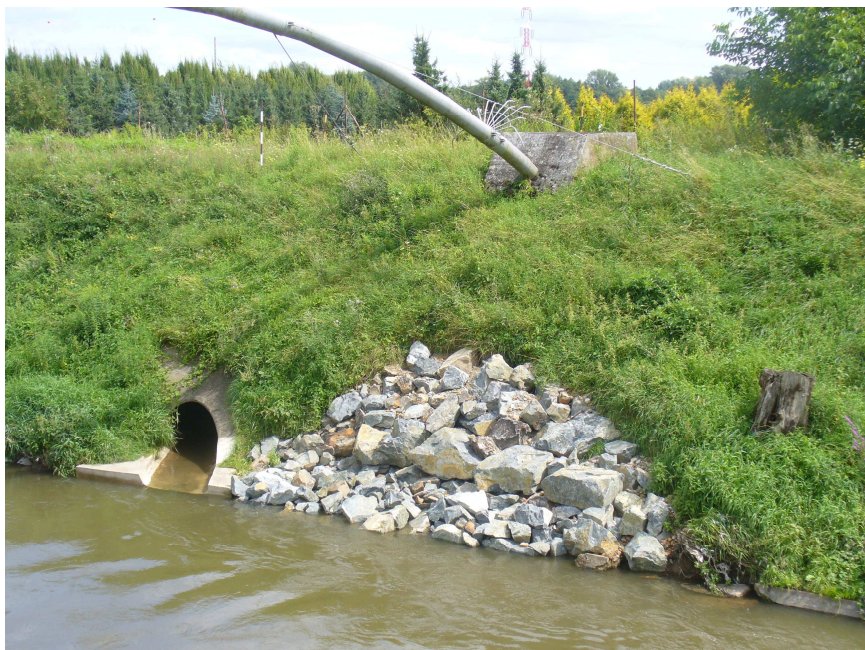
V k.ú. Brněnské Ivanovice vznikl výmol v patě ochranné hráze přímo v místě nadchodu STL plynovodu, vyústění odlehčení dešťových kanalizací a poblíž vodovodní shybky pod korytem Svitavy.

Sanace nátrže a související zpětná úprava dotčeného protilehlého břehu lomovým kamenem byla provedena bez problémů za průběžného dozoru příslušných správců sítí.

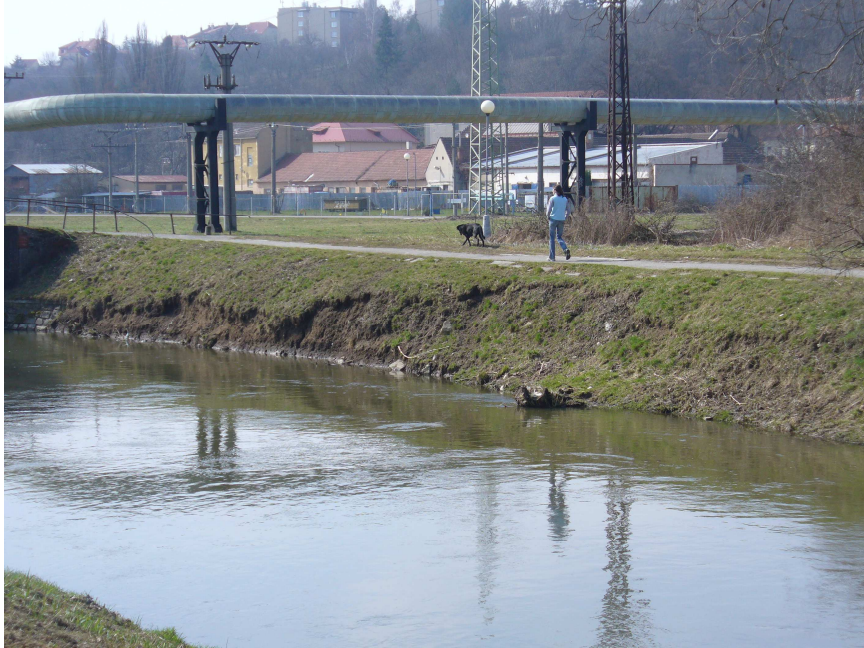
V k.ú. Maloměřice se povodňovým průtokem rozšířilo počínající poškození návodní paty ochranné hráze chránící lokalitu tzv. Cacovického ostrova. I zde byla spokojenost za bezproblémový výkon vlastní mechanizace (duo Tomanec).

Nátrž v hrázi

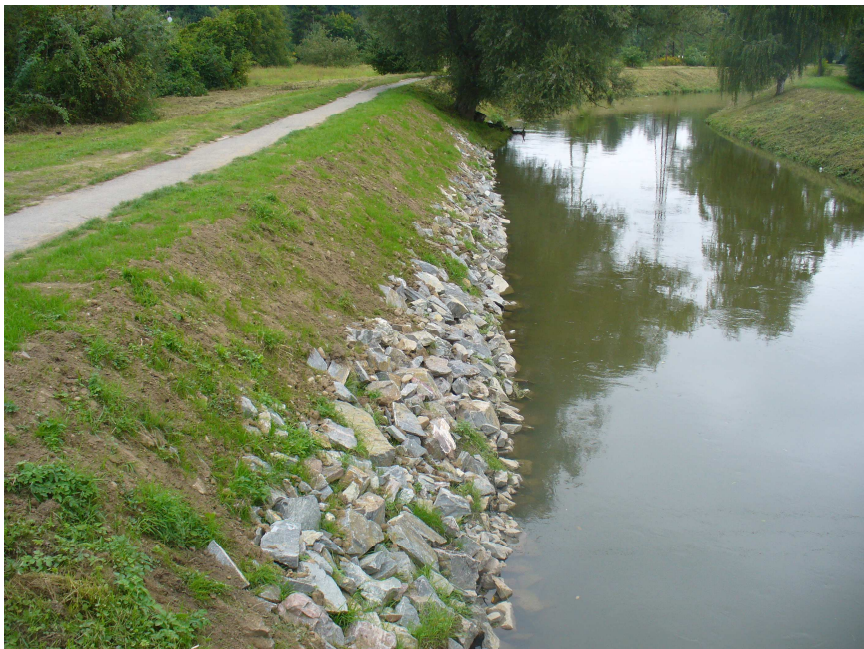
Sanovaná pata hráze
