Sanace povodňových škod na hrázích Litavy v Blučině

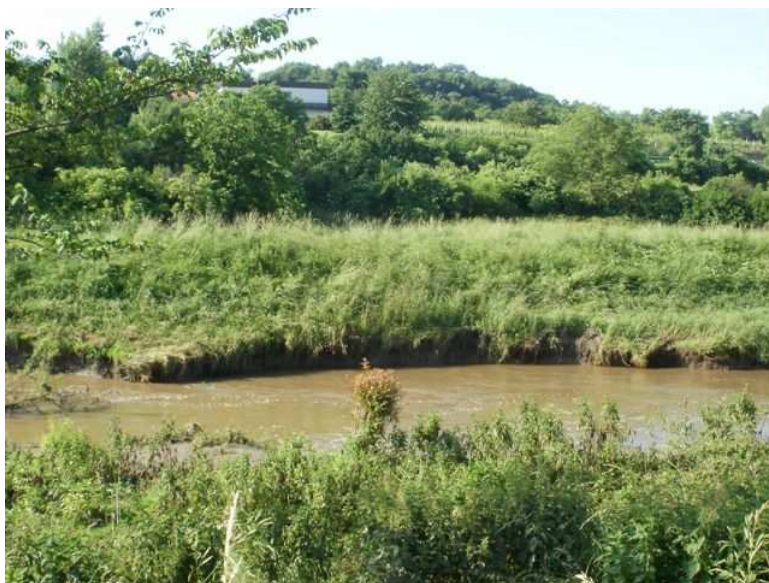
Poškozená pata hráze při opadávajícím povodňovém průtoku

Velkou nátrž v hrázi přímo přiléhající k obecním a soukromým pozemkům naproti zaústění Dunávky bylo potřebné nejprve zpřístupnit svažitém terénem od hlavní komunikace. Ke stabilizaci příjezdu štěrkodrtí byla nutná spolupráce několika Tater, poté bylo možné přistoupit k dovozu lomového kamene k založení nové navazující paty hráze a opevnění návodního líce hráze po přemístění protilehlého nánosů. Návoz kamene ke stabilizaci protilehlé dotčené bermy byl komplikován nutností pojíždět po asfaltové cyklostezce na koruně hráze s problematickou únosností krajnic po dlouhodobých deštích. Pojezd nákladních vozů s menšími fůrami kamene konstrukce cyklostezky vydržela bez úhony. Celá dotčená plocha byla poté ručně upravena a oseta.

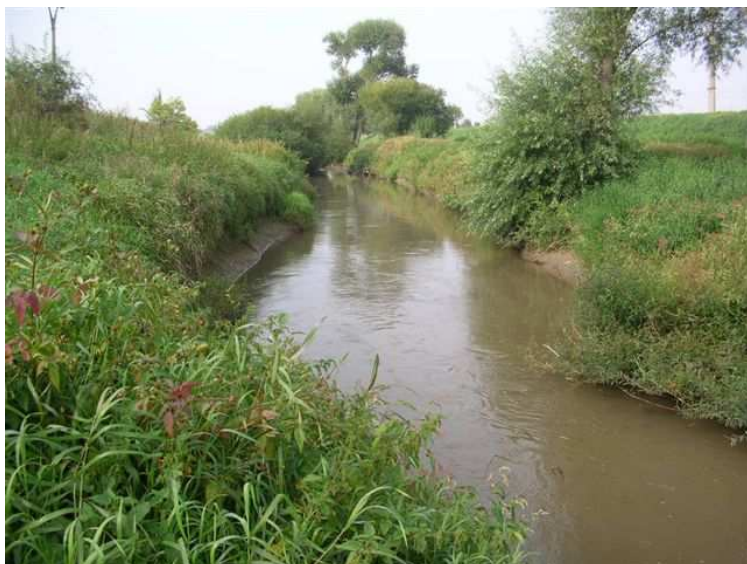
Poškozená pata hráze u ČOV

Poškození paty hráze výše proti toku při vyústění ČOV bylo sanováno obdobným způsobem za mírně lepších příjezdových podmínek, součástí prací bylo i odstranění kořenového systému z protilehlé bermy podílejícího se na vzniku škody. Pro vyloučení pozdější kolize byl rozsah údržby předem konzultován a na místě odsouhlasen projektantem plánované rekonstrukce údržbovými pracemi dotčeného výústního objektu v rámci Revitalizace ČOV Blučina.

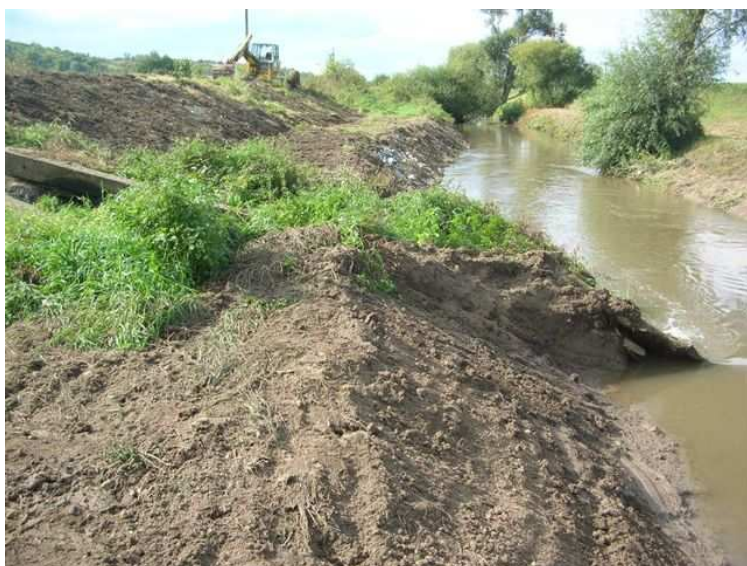
Vodní bagr při udržovacích práce

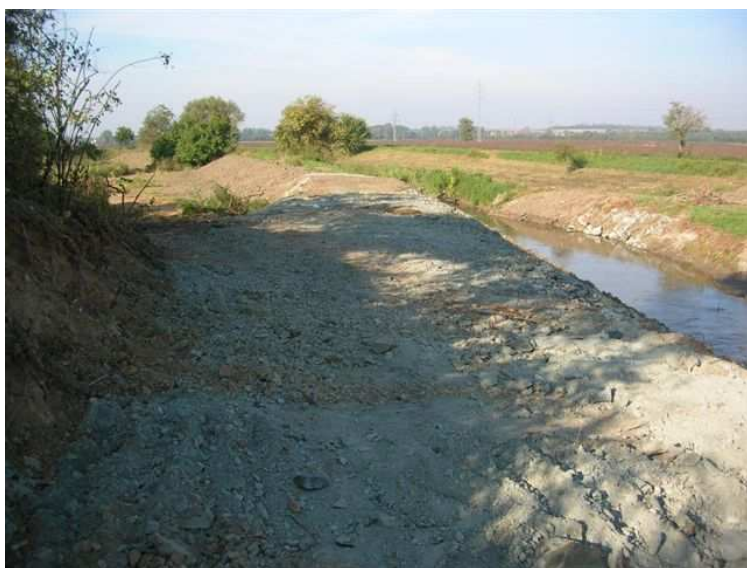
Sanované místo před dokončením povrchových úprav
