Odstranění PŠ v Březnici

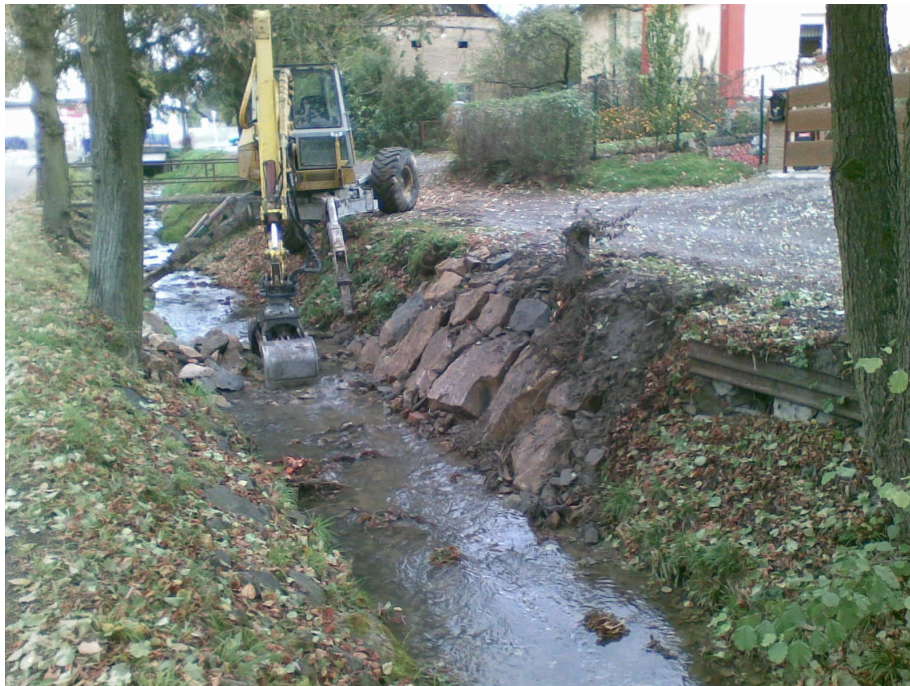
V průběhu loňských jarních povodňových průtoků strhl prudký říční proud části břehových opevnění z lomového kamene a vytvořil množství pomístních nátrží. Některé svojí blízkostí ohrožovaly přilehlé komunikace a nemovitosti.

Realizaci tohoto úkolu provádí pracovníci provozu Uherské Hradiště. K sanaci nátrží jsme použili zához z těžkého lomového kamene z kamenolomu Žlutava, který je ukládán zkušeným bagristou provozu Uherské Hradiště na stroji Menzi–Muck, který je jediným vhodným strojem do tohoto terénu. V souvislosti s touto stavbou je nutno ještě ocenit dobrou spolupráci s místním obecním úřadem.
