## Opevnění břehu Dyje vegetačním plůtkem

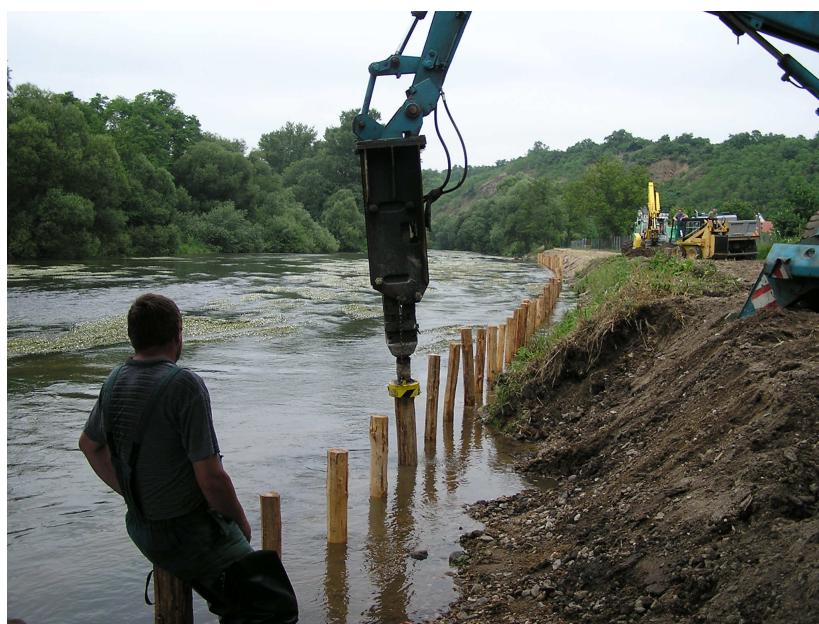
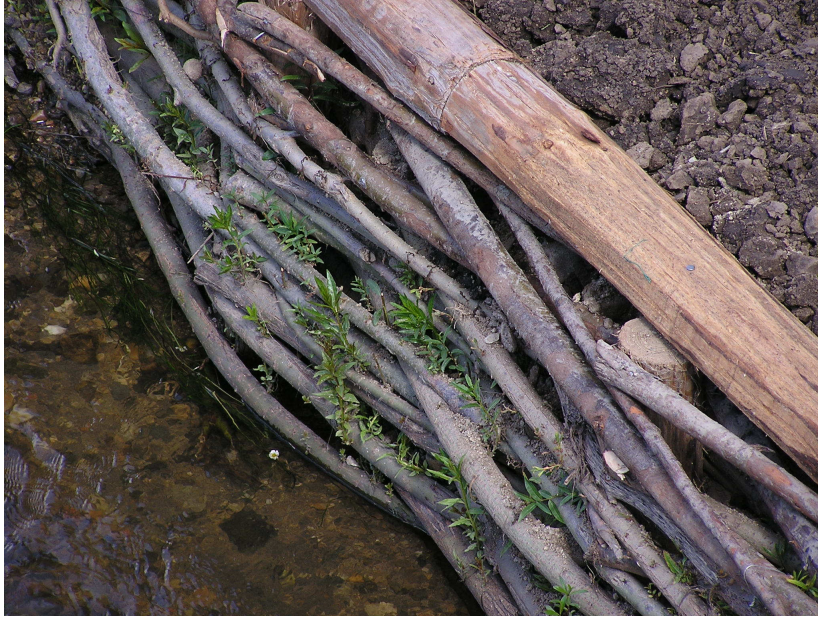
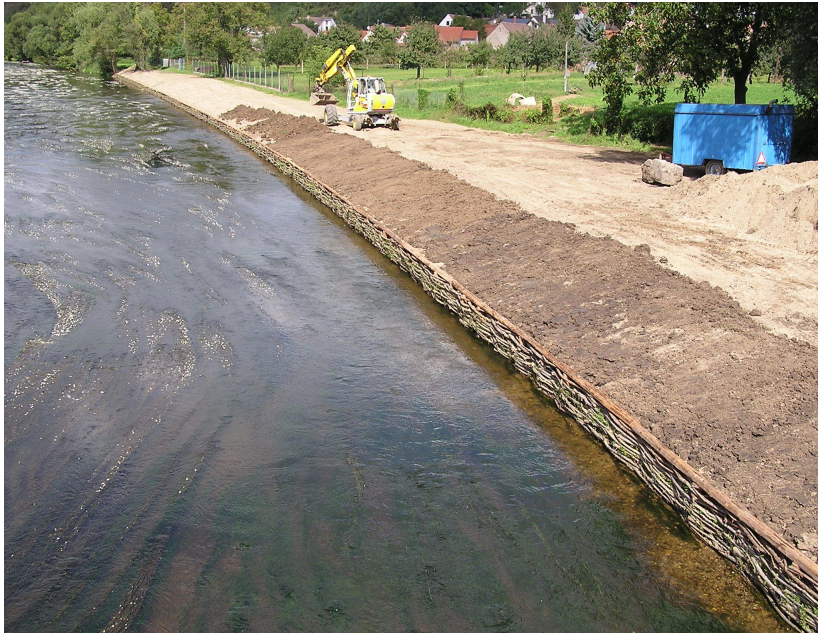
Provoz Znojmo přistoupil k opevnění břehu vlastními pracovníky v roce 2010 v letních měsících za co nejmenšího průtoku vody. Opevnění levého břehu v délce 215 m od vyústění kanalizace pod mostem po konec zahrad bylo naplánováno a provedeno vrbovým průpletem na modřínové kůly zaražené ve vzdálenosti 1 m od sebe. Kůly byly dlouhé 2 m, z toho 1,5 m bylo zaraženo do dna toku pomocí beranidla neseného bagrem.

Při zaplétání byl silnější konec prutů ke kůlům přichycen hřebíky, slabší konec byl připevněn drátem.

Kůly byly seříznuty do roviny a na závěr byl plůtek opatřen latí z rozříznutých kůlů, která byla ke kůlům přibita hřeby.

Na závěr bylo provedeno dosvahování břehu materiálem z vytěžených nánosů z koryta toku, dále ohumusování svahů a pláně a následné osetí travním semenem.

Opevnění břehu bylo záhy prověřeno při průchodu cca 100 m<sup>3</sup> vody v toku, vydrželo nápor vody a nedošlo k odnosu a vyplavení materiálu ze svahu břehu toku Dyje. Vrbové pruty rovněž začaly obrůstat lístky a zapouštět kořínky do terénu, což následně vytvoří ozelenění celé úpravy.
