Prohlídka technologického zařízení: Jez VIčice – stavidlový objekt

Na jezu VIčice byla provedena obhlídka technologického zařízení – stavidlového objektu jezu VIčice se zaměřením na posouzení opravy poškozených 2 ks stavidlových tabulí.

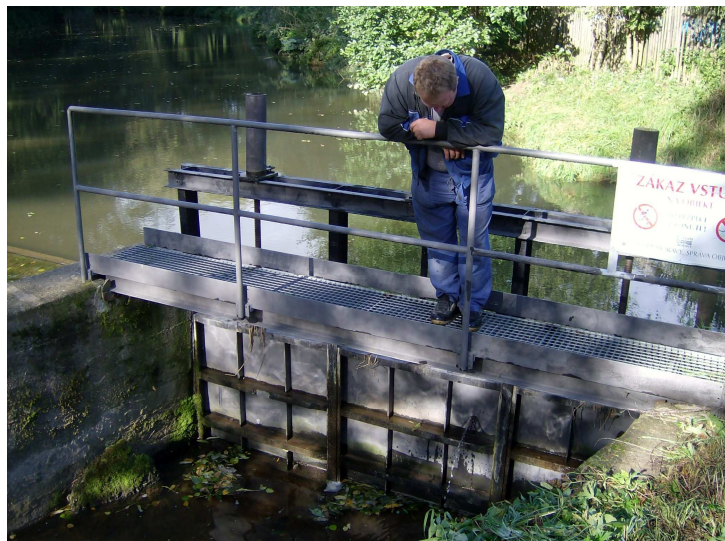
Jedná se o otvor v prostřední tabuli, připomínající průstřel. U levé stavidlové tabule v jednom místě dochází k průsaku vody několika otvory. V tomto místě tabule ze vzdušné strany nese známky koroze. Je možné, že vlivem důlkové koroze došlo k prorezavění plechu a tím i k průsakům.

Během prohlídky bylo s technikem provozu, panem Zlámalem dohodnuto, že oprava tabulí bude realizována v rámci provozní zkoušky jezu. Součástí zkoušky bude vyhrazení tabulí do horní polohy. Při současném stavu, kdy jsou poškozená místa pod vodou nelze provést jejich opravu.

Poškozená místa se utěsní přeplátováním plechovými latami, které se přivaří ke stávajícím ocelovým tabulím. Současně se provede posouzení stavu všech tabulí, zda k podobnému poškození nemůže dojít i na jiných místech. V tomto případě by se musela zvažovat výměna celkového oplechování tabulí a to v nejbližším vhodném termínu.
