## **Kvalita vody v Kyjovce**

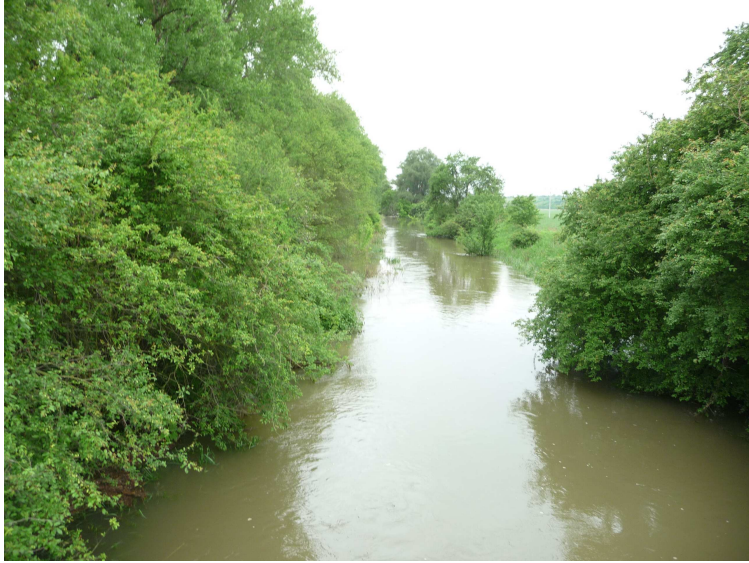
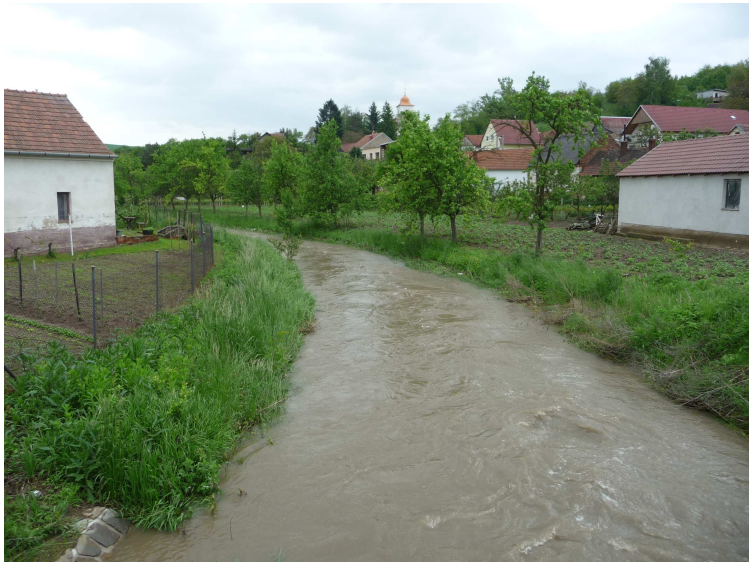
zlepšení o 1 třídu - porovnání s dvouletím 2007 - 2008
	zhoršení o 1 třídu - porovnání s dvouletím 2007 - 2008

Z tabulek je patrné, že od Kyjova jakost Kyjovky nevyhovuje nařízení vlády č. 61/2003 Sb. v parametrech fosfor a amoniakální dusík, k čemuž dochází v přímé spojitosti s vysokým obsahem komunálního znečištění ústího do toku. Nad vodárenskou nádrží sice obecnému požadavku zmíněné právní normy všechny základní ukazatele vyhovují, nicméně pro potřeby retence kvalitní vody je fosforu mnoho už zde.

Dalšími parametry souvisejícími s komunálním znečištěním je obsah organických látek (vyjádřených jako BSK<sub>5</sub>, ChSK<sub>Cr</sub>) a koliformní bakterie. Prvně jmenované jsou od Kyjova rovněž zvýšené, i když nařízení vlády nevyhovují pouze na profilu pod Mistřínem. Bakteriální znečištění oproti tomu nevyhovuje všude kromě odtoku z nádrže a kromě profilu v Mikulčicích.
