Sanace nátrží na Říčce v Měnině

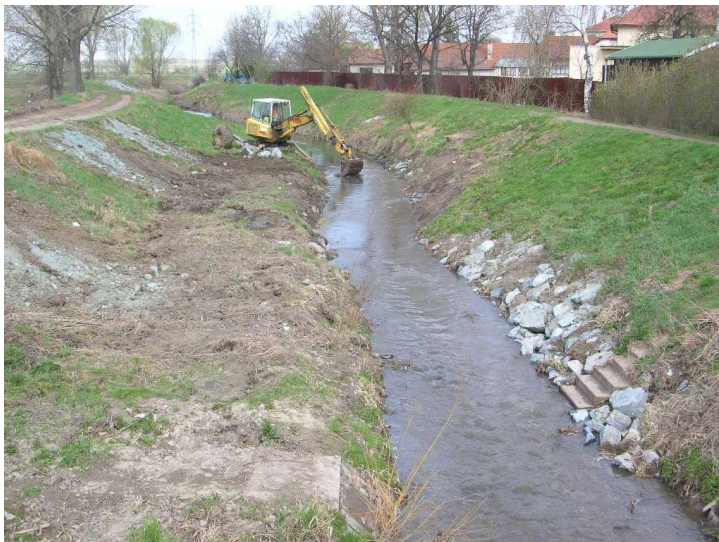
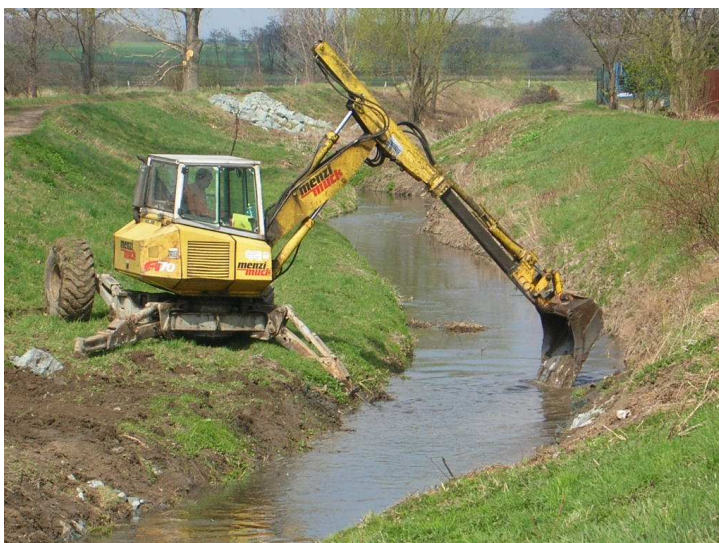
Obě hráze i pravobřežní berma technicky upraveného koryta toku byly v daném úseku nejdříve zbaveny nežádoucího břehového porostu. Po letošním zvýšeném jarním stavu vzniklo v úseku několik menších navazujících nátrží v návodním líci tělesa levobřežní hráze. Účelem opravy tak byla stabilizace ochranné hráze a zlepšení průtočných poměrů v daném místě.

Na základě ohlášení udržovacích prací příslušnému vodoprávnímu úřadu provedli sanaci nátrží zaměstnanci útvaru servisních činností ZD vodním bagrem, lomový kámen byl dopraven vozidlem Tatra ze smluvního lomu. Odtěžený nános byl využit v místě na částečné překrytí kamenného záhozu a doplnění bermu v protilehlých místech. Současně byl upraven sjezd na pravobřežní bermu pro traktor s mulčovacím ramenem. Dotčené plochy byly osety travním semenem.

Práce proběhly pouze ve dvou dnech měsíce dubna za příznivých klimatických podmínek. Účel údržby byl splněn, údržbou byl zčásti zachován i revitalizující charakter tohoto úseku toku. Při nejbližším nasazením mechanizace bude vhodné provést i sanaci začínající menší nátrže v patě levobřežní hráze níže po toku.
