## Propustek v hrázi Lhota nad Moravou - zhotovení česlí

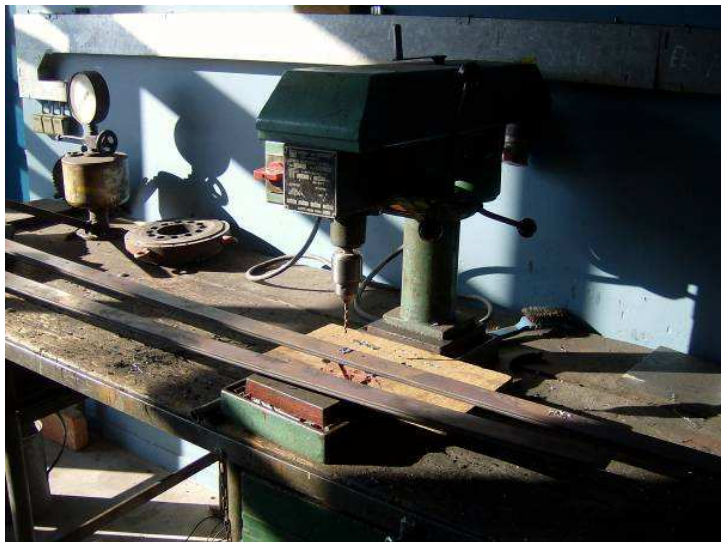
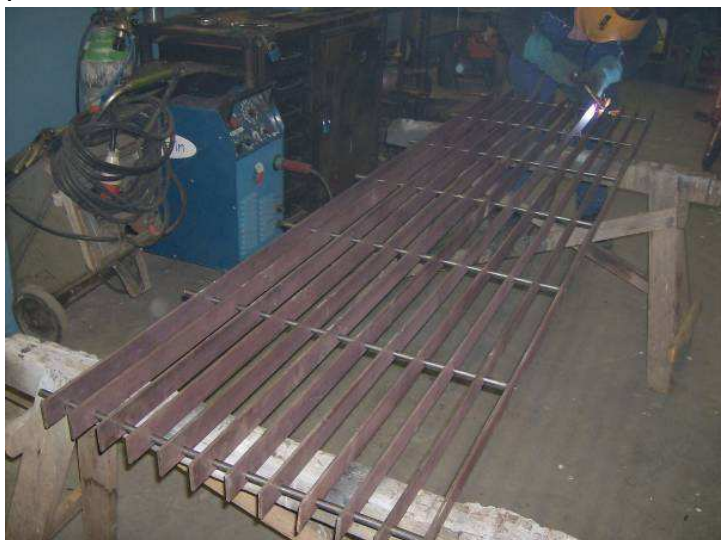
*Kompletace česlí v dílně závodu. Podélné ocelové pásy byly přivařeny k jednotlivým příčným vzpěrám*

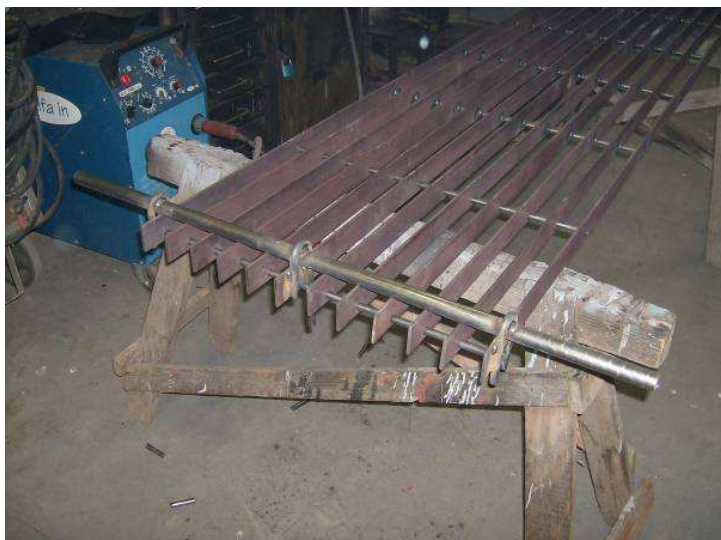
*Na dokončený rám česlí byl přivařen příčnick z kruhové oceli, který bude zároveň sloužit jako pant pro odklápění kompletního rámu v případě potřeby čištění prostoru pod česlemi.*

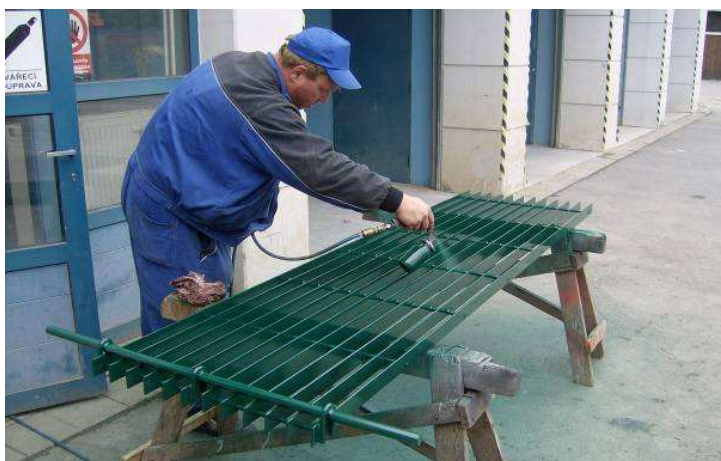
*Kompletní ocelová konstrukce byla opatřena dvěma vrstvami vrchního laku. Použitá barva se nanáší bez nutného použití podkladového základového nátěru*

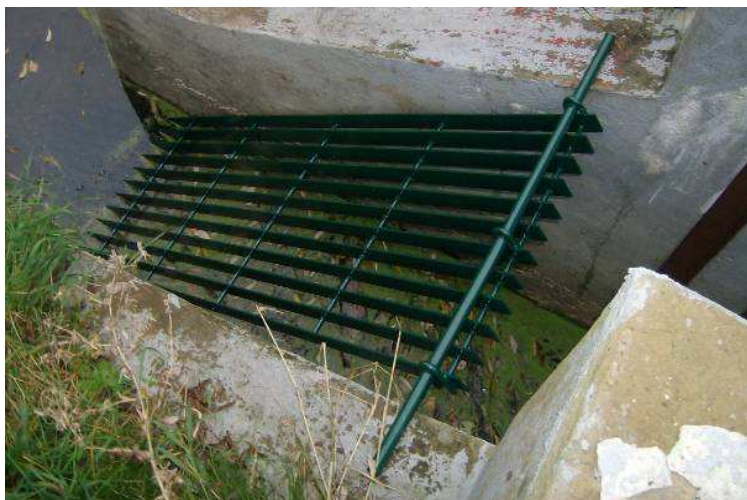
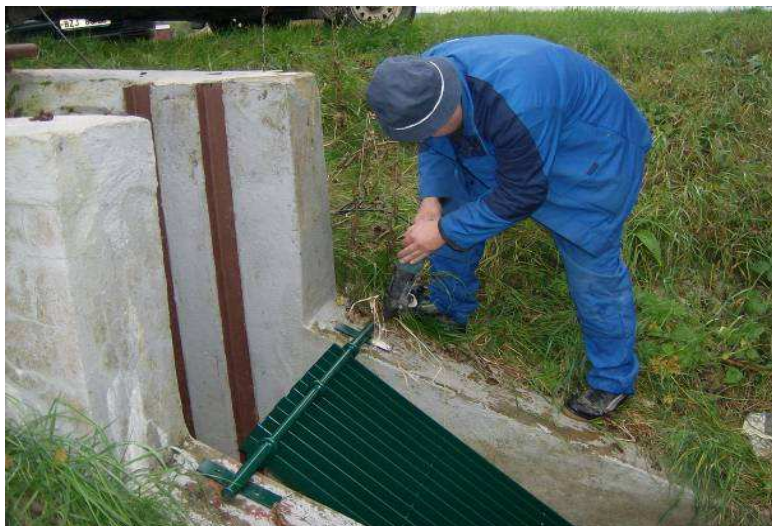
Po zaschnutí laku bylo technologické zařízení připraveno pro konečnou montáž na místo použití. Na rám česlí byly osazeny panty, které se ukotvily k betonovým křídům propustku.

*Po ukotvení česlí a po dotažení šroubových spojů se provedlo opatření proti jednoduché demontáži zařízení.*
