Pohyblivé jezy na Dřevnici

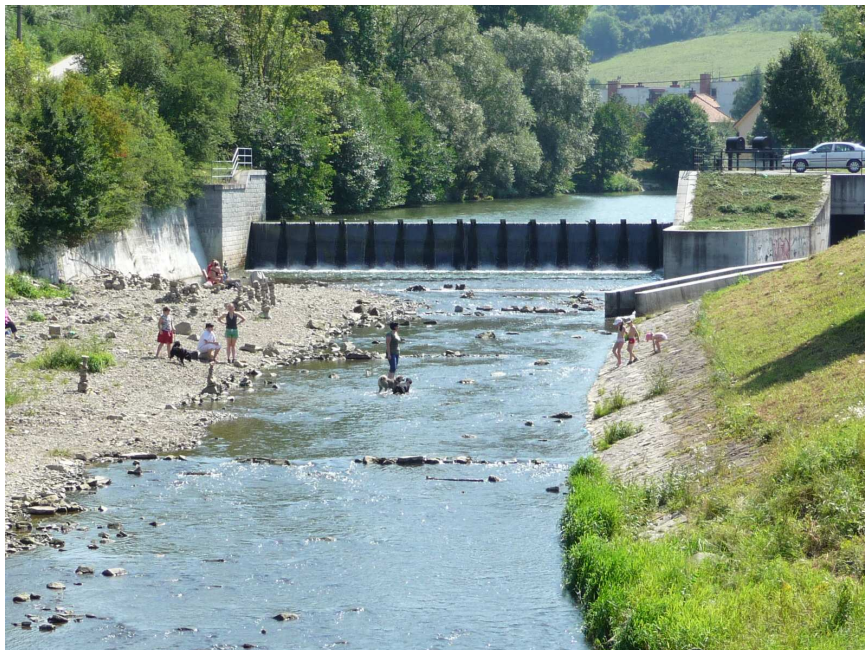
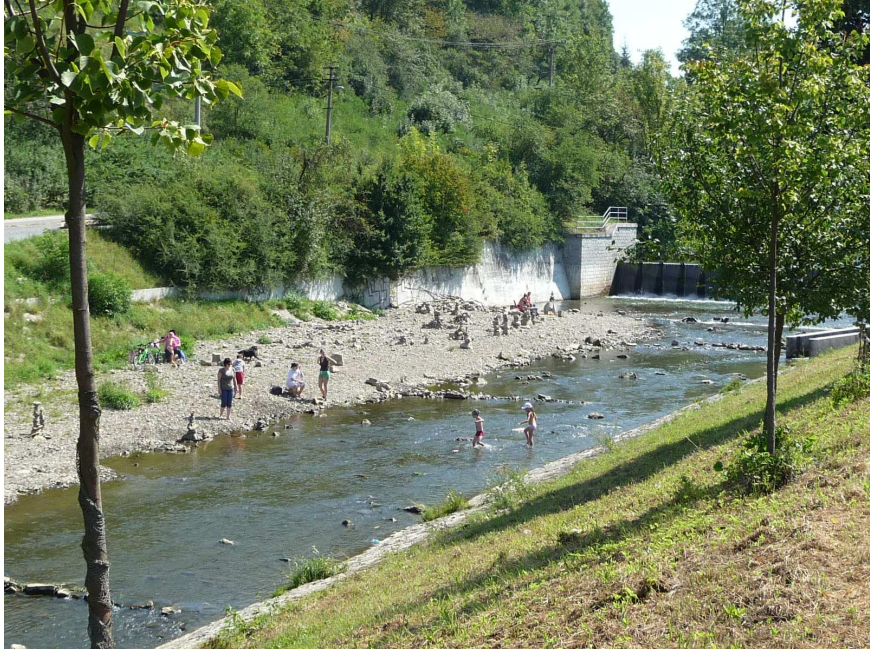
V roce 2006 sice jezy zvládly extrémní tání a chod ledů, ale III. stupeň povodňové aktivity (SPA) ještě neabsolvovaly. Maximálně dosažený průtok byl letos při povodních pro jez Příluky $81,44 \text{ m}^3 \cdot \text{s}^{-1}$ a pro jez Lužkovice $71,03 \text{ m}^3 \cdot \text{s}^{-1}$. Technologie fungovala výborně bez jakéhokoliv zásahu obsluhy. Pohyblivé jezy tak svůj účel splnily na jedničku.

Bohužel u obou jezů došlo k odření nátěru kovové jezové klapky. V podjezí se vytvořily mohutné štěrkové lavice, které se snad podaří v rámci odstraňování PŠ a rozumné domluvy s AOPK Zlín odstranit k oboustranné spokojenosti. Zatím štěrkové lavice slouží jako pláže. Především ta v Přílukách se dostala svým většaslsem do místního vydání týdeníku
