## Vsetín - odstraňování PŠ z roku 2010 na Vsetínské Bečvě

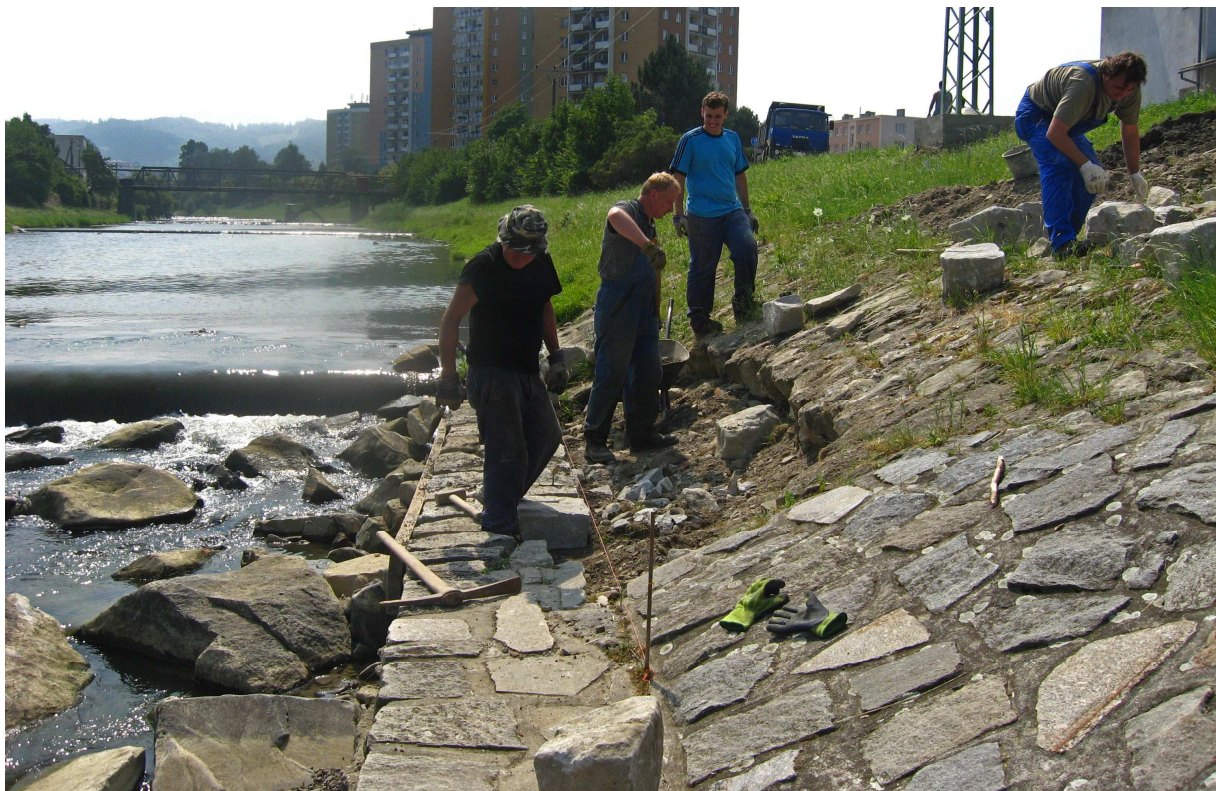
Přestože velká voda z května a června 2010 nezpůsobila na Vsetínské Bečvě na Vsetínsku tak rozsáhlé škody jako například Bečva mezi Rožnovem, Valašským Meziříčím a Hranicemi, bylo nutné co nejrychleji zahájit alespoň nejnnutnější opravy. Mezi ně patří i oprava opevnění toku ve Vsetíně, kterou provedli pracovníci provozu Valašské Meziříčí vlastními silami v průběhu července. Velká voda ve vsetínské městské trati dosahovala „pouze“ II. SPA, přesto však stačila na řadě míst poškodit břehové opevnění. Při průchodu dalších povodňových průtoků by mohlo dojít ke vzniku rozsáhlých výtrží a poškození stávající ochranné hráze. Zajištění podemleté zděné patky v délce 60 m bylo provedeno předzáhozem z lomového kamene o hmotnosti do 500 kg.

Poděkování patří všem pracovníkům provozu, kteří opravu předmětné zděné patky a výtrže v dlažbě prováděli pod stavebním dozorem technika Petra Mikulenky.
