Oprava a těžba nánosů Bydelec

Dne 5. listopadu 2010 byla úspěšně dokončena akce 223068STA „Oprava a těžba nánosů Bydelec“. Akce byla zahájena dne 1. března 2010 jako první z trojice akcí zahájených v roce 2010 na soustavě nádrží nacházejících se v povodí toku Hloučela (oprava a těžba nánosů Bydelec, revitalizace a těžba nánosů na Podhradském rybníce a těžba nánosů na VD Plumlov).

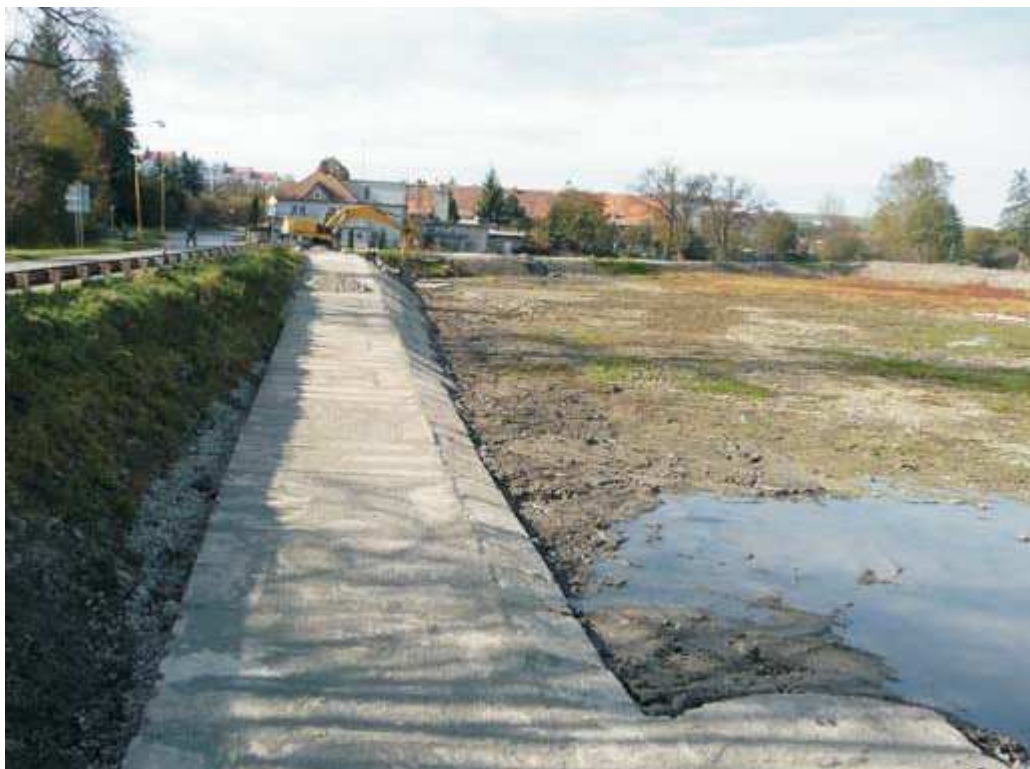
Pohled na téměř dokončený sjezd
