Hradící konstrukce jezu Olomouc

Z důvodu blížícího se konce životnosti hradící konstrukce jezu (ocelová, svařovaná, zdvižná tabule s nasazenou rourovou klapkou) na řece Moravě v Olomouci v ř. km 233,580, která byla dle původní projektové dokumentace stanovena na 50 let, byla provozem Olomouc objednána u odborné firmy VODNÍ DÍLA - TBD, a. s. podrobná prohlídka s vyhodnocením stavu konstrukce jezového uzávěru na obou polích jezu.

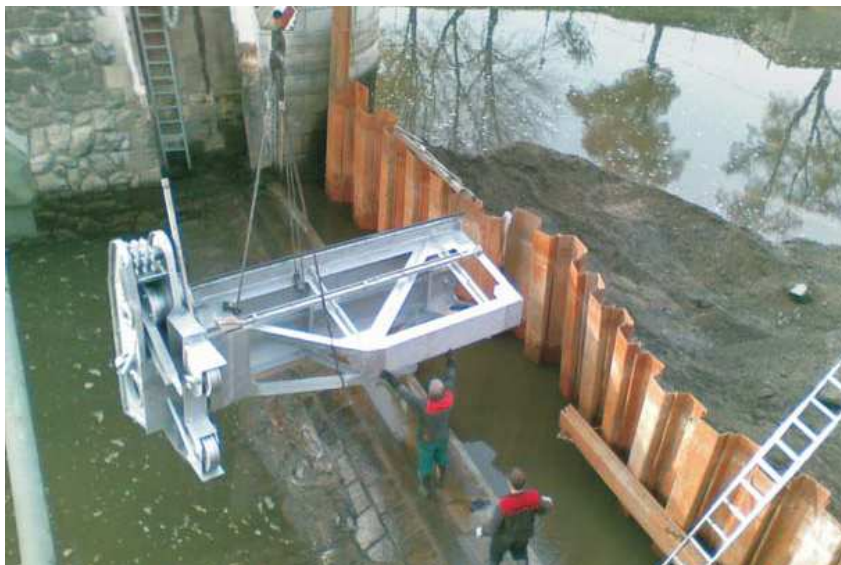
Práce na osazování jezového uzávěru

Na letošní rok 2010 byla naplánovaná realizace revize a opravy jezového uzávěru na levém poli. Již před zahájením samotných prací nám všem bylo jasné, že nepůjde o standardní a jednoduchou věc, ale o složitou a časově náročnou akci, kde bude záležet na každém detailu pro zdárné provedení celé akce. To se potvrdilo již při samotné demontáži hradící konstrukce a odstranění této konstrukce ze stavebního objektu jezu. V dílnách zhotovitele pak byla provedena oprava stavidlové tabule, klapky, vyhřívání a výměna prahového i bočního těsnění. Celá konstrukce jezového uzávěru byla pozinkována. Akce byla ukončena provedením tzv. suchých a mokrých zkoušek

Samotné práce na opravě byly zahájeny v červenci 2010 a měly být ukončeny v září 2010. Bohužel byla akce ukončena a začátkem listopadu 2010 z důvodu špatných klimatických a hydrologických podmínek, které neumožňovaly osazení opraveného jezového uzávěru na své místo. Celkové náklady na opravu levého jezového uzávěru činily téměř 1 200 tis. Kč . Všichni na provozu Olomouc věříme, že realizací uvedené opravy dojde k vyšší provozní spolehlivosti jezového uzávěru a k výraznému prodloužení jeho životnosti v bezporuchovém stavu.
