Nová střecha aneb vše zlé je pro něco dobré

Ve zpravodaji PM č. 2/2010 jsme Vás informovali o škodě vzniklé při prudké bouři doprovázené silnou vichřicí, která totálně zdemolovala střechu garáží a šaten servisního střediska na Zerzavici v Uherském Hradišti.

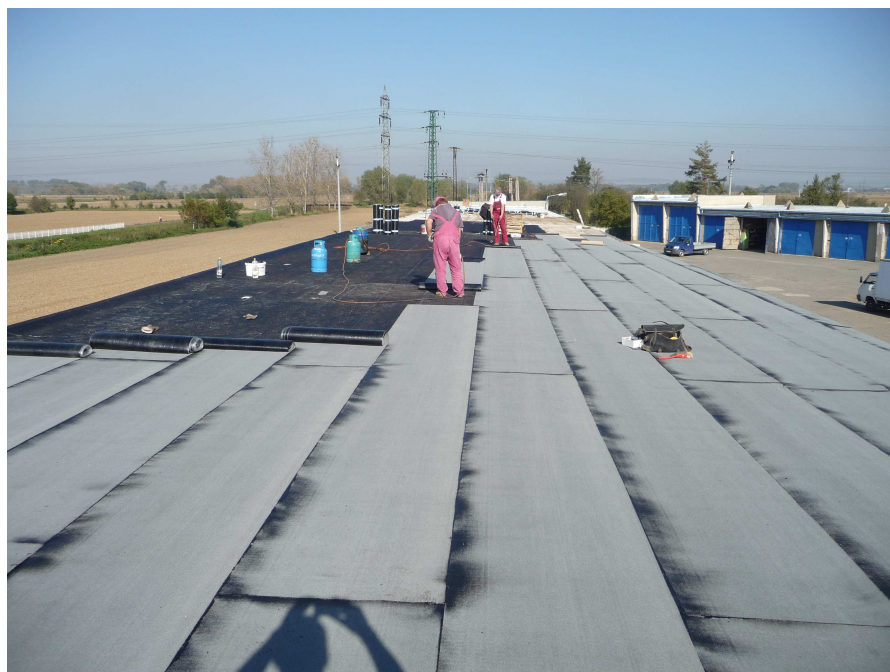
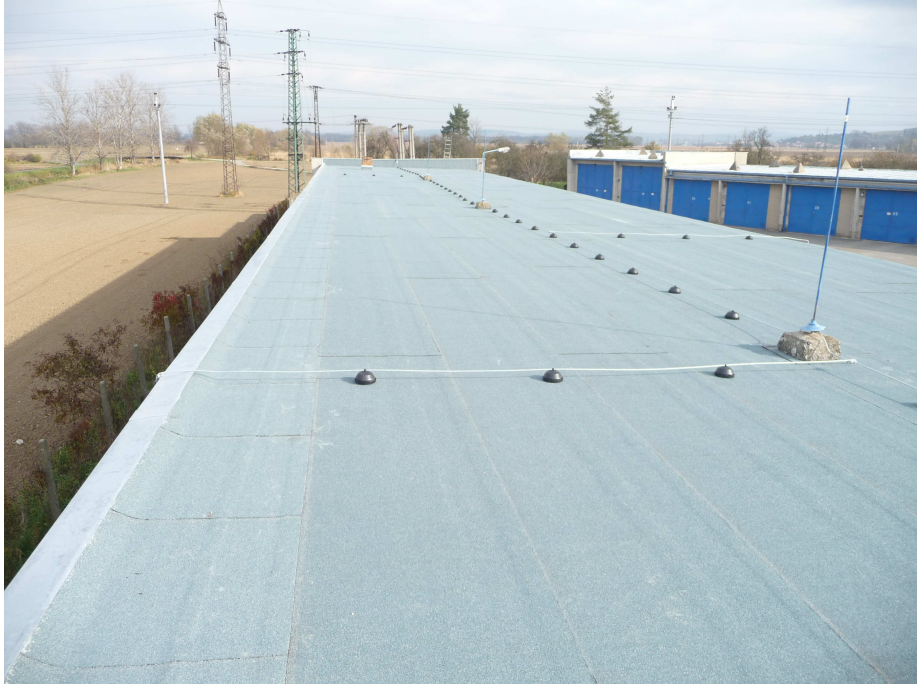
Stav střešní krytiny, oplechování a systému hromosvodů byl po této živelné události v havarijním stavu. Krytinu bylo nutné provizorně zabezpečit zakrývacími plachtami, které byly zatíženy pytli s pískem, aby nedocházelo k dalšímu zatékání vody do budovy.

Naštěstí můžeme konstatovat, že tato havarijní situace je již minulostí, neboť na objektu byla provedena kompletní výměna střešní krytiny, která spočívala v natavení dvou asfaltových modifikovaných pásů Glastek Minerál a Glastek Dekor na předem připravený povrch pomocí penetračního prostředku Alp. Tyto modifikované pásy zaručují dokonalou izolaci proti dešti a povětrnostním vlivům. Součástí opravy bylo také oplechování atik, výměna svodů, žlabů a výměna systému hromosvodů.
