Oprava stupně u LG stanice Rajnochovice

Provoz Valašské Meziříčí vznesl požadavek v únoru 2010 na opravu stupně u limnigrafické (LG) stanice Rajnochovice a tento požadavek byl zanesen do věcného plánu PM pro rok 2010 jako akce 223 098.

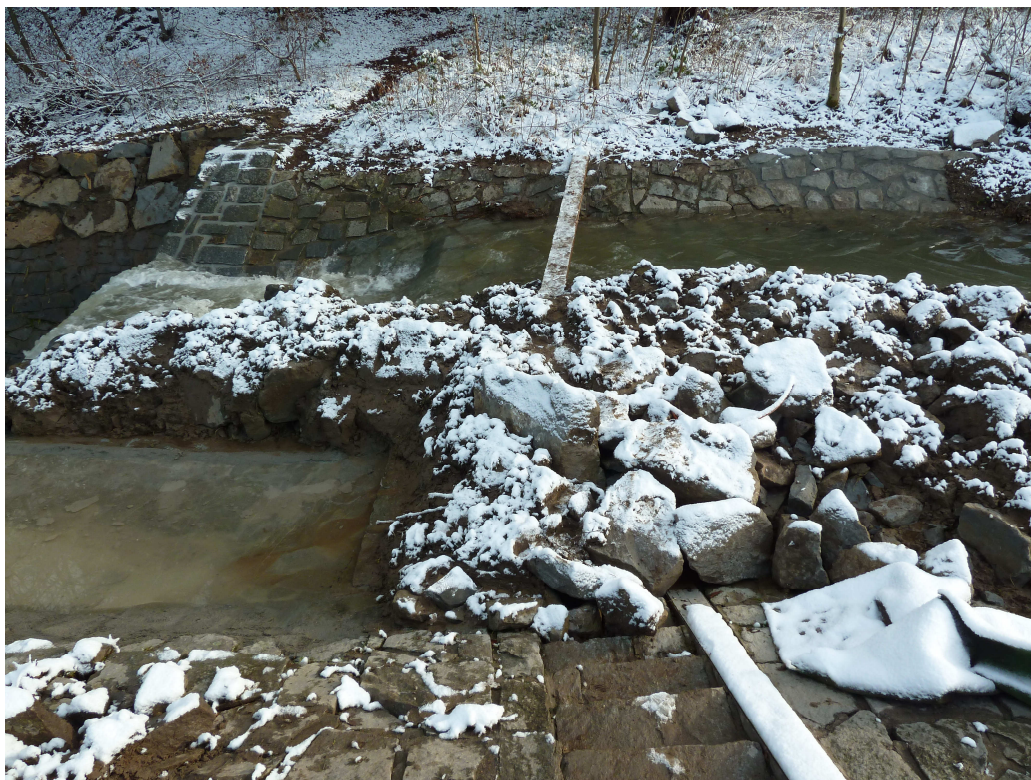
Oprava přelivné hrany kamenného stupně u LG stanice Rajnochovice

Při pochůzkách v letech 2009 a 2010 bylo zjištěno, že přelivná plocha kamenného stupně je narušená a tělesem stupně protéká voda, že narušeny jsou také křídla stupně, práh vývaru a zanesené dno vývaru včetně břehových opevnění.
